Site : Les Ancizes

Réf. DPE-14-2620

Objet : **Synthèse des essais de caractérisation des chutes massives, copeaux et caisses en Titane utilisés dans le recyclage au PAMCHR**

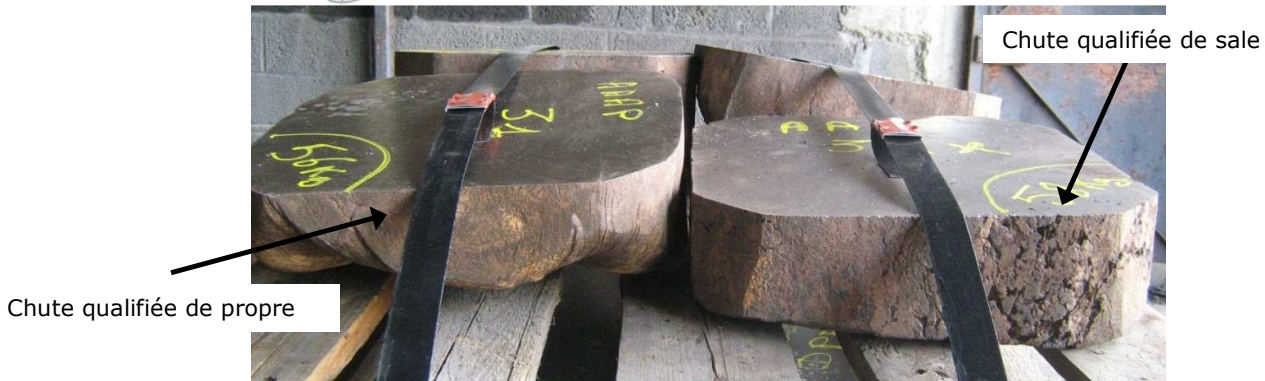
- une peau plutôt lisse et propre appelée « chute propre »,
- une peau présentant des fissures de plusieurs mm de profondeur appelée « chute sale ».

Bouts de barres prélevées présentant différentes qualités

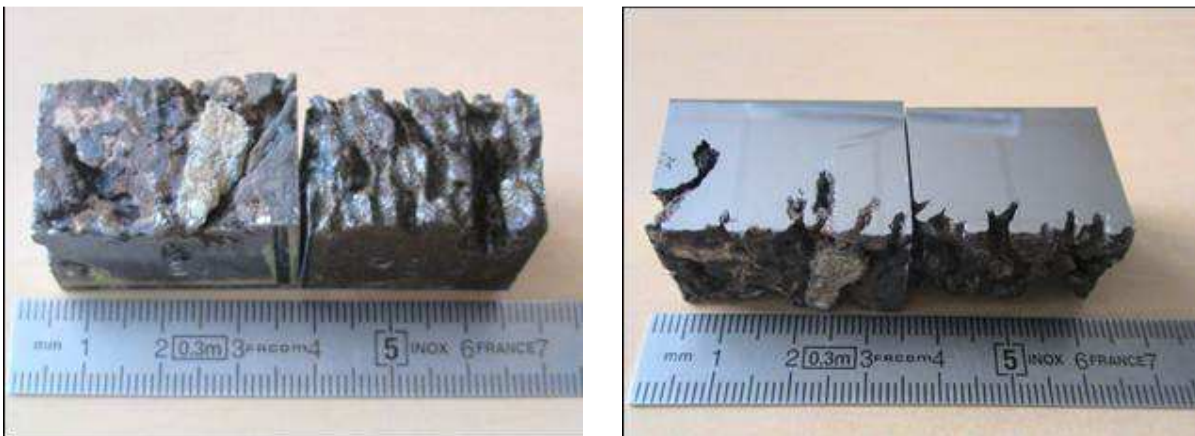
Dans les zones les plus marquées, il y a présence d'oxydes massifs de plusieurs mm qui sont éliminés par grenailage et laissent ainsi apparaître de profondes fissures (jusqu'à 15 mm).

Aspect des peaux des produits avant (échantillon gauche des photos) et après grenailage (échantillon droite des photos).

- il est préférable de grenailer les chutes massives avant de les enfourner.
- Les chutes présentant des fissures trop profondes doivent faire l'objet d'un traitement particulier si on souhaite les utiliser (par exemple : élimination des parties fissurées par coupe ou meulage).

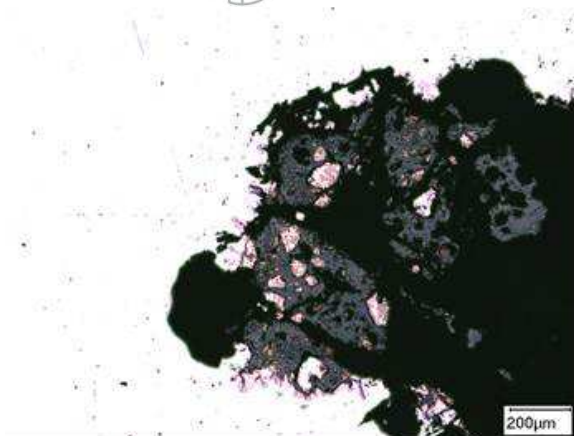
Avant grenailage

Après grenailage, quelques amas d'oxydes issus des gros amas d'oxydes subsistent en fond de fissures. Une couche superficielle très adhérente au métal issue de l'oxydation du métal (O, Ti, V, Al) s'étend sur plusieurs mm d'épaisseur, mais reste externe au métal (pénétration dans le métal limitée à une centaine de microns). Une zone dénaturée, appauvrie en Al et V (environ 10%), est observée sous la couche d'oxyde sur une profondeur d'1 mm environ.

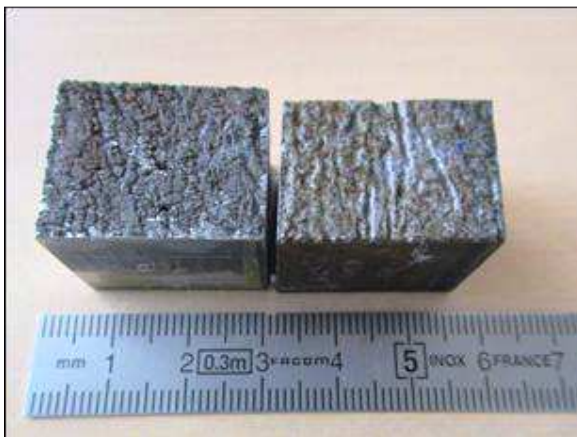
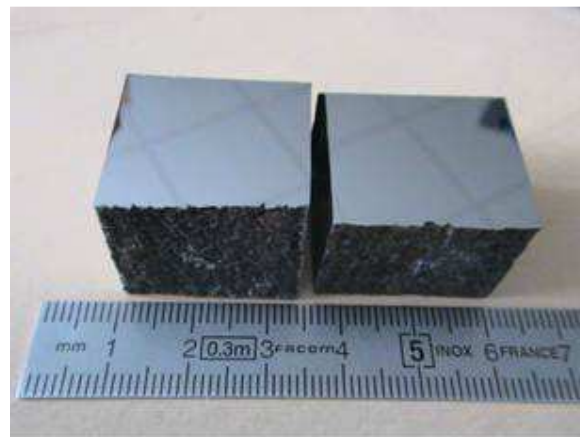
La surface est relativement homogène et présente des fissures peu profondes (de l'ordre du mm) et des oxydes superficiels éliminés partiellement par grenailage.

Aspect des peaux des produits avant (échantillon gauche des photos) et après grenailage (échantillon droite des photos).

La même couche d'oxyde superficielle très adhérente au métal est présente sur ces échantillons. Une zone dénaturée, appauvrie en Al et V (environ 10%), est également observée sous la couche d'oxyde sur une profondeur d'une centaine de microns environ.

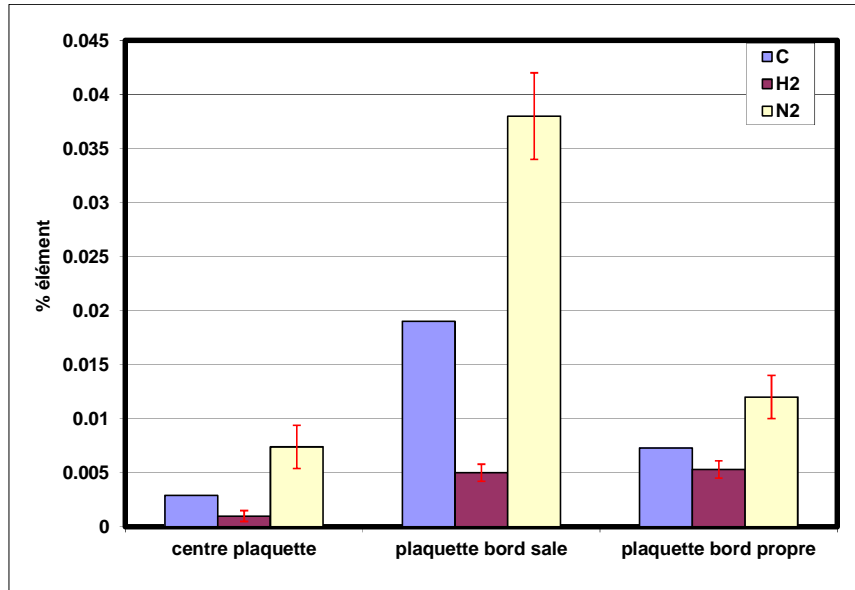
La présence de fissures profondes en surface de l'échantillon entraîne une augmentation importante des teneurs en azote (+400%), carbone (+555%) et oxygène (+260%) par rapport au centre de la plaquette.
 Un état de surface plus propre entraîne une augmentation moindre des teneurs en azote (+60%), carbone (+150%) et oxygène (+140%) par rapport au centre de la plaquette.

Teneurs en C, H et N pour les 3 types d'échantillons

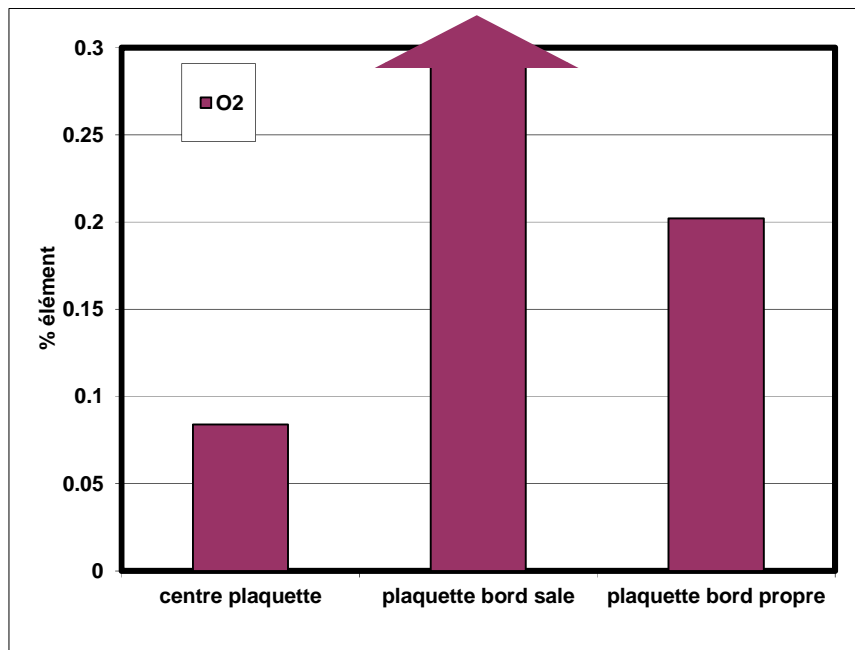
Teneurs en oxygène pour les 3 types d'échantillons

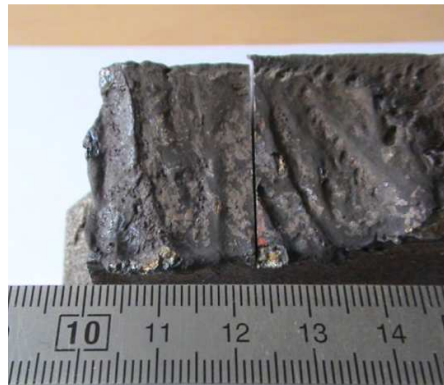
- Une couche d'oxyde en surface plus importante en bordure de coupe, au niveau des coulures. Elle est constituée d'oxydes du métal avec des teneurs variables en oxyde d'aluminium.

Aspect de la découpe plasma avec coulures en bordure de coupe (bas de l'échantillon)

La découpe plasma semble donc une opération déconseillée pour le recyclage des chutes. En effet, outre la couche d'oxydes formée au niveau de la zone de coupe, on observe une forte nitruration du métal, qui peut être néfaste à la qualité du produit final. Ces conclusions sont en accord avec les exigences annoncées par les fabricants de Titane dans leurs spécifications concernant l'interdiction d'utiliser des chutes ayant subi un oxycoupage.

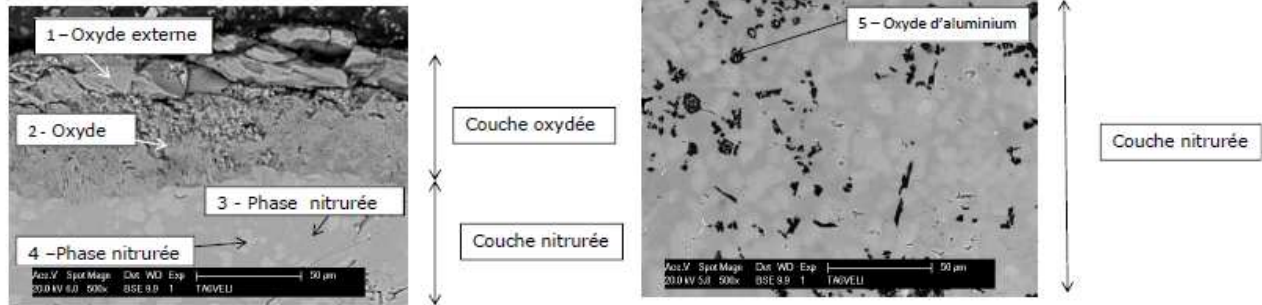
- Des zones plus altérées en profondeur en bordure de coupe. L'altération peut atteindre 1,5 mm de profondeur.
- Les oxydes en profondeur sont constitués de plusieurs couches :
 - o Une première couche d'oxyde du métal appauvri en aluminium de 35 µm de profondeur,
 - o Une 2^e couche d'oxyde du métal de 50 µm de profondeur appauvri en aluminium
 - o Du métal dénaturé constitué de 2 phases enrichies en azote et présentant une oxydation partielle du métal matérialisée par des inclusions d'oxydes d'aluminium d'une profondeur maximale de 1,4mm.

Examen en profondeur de la surface de coupe

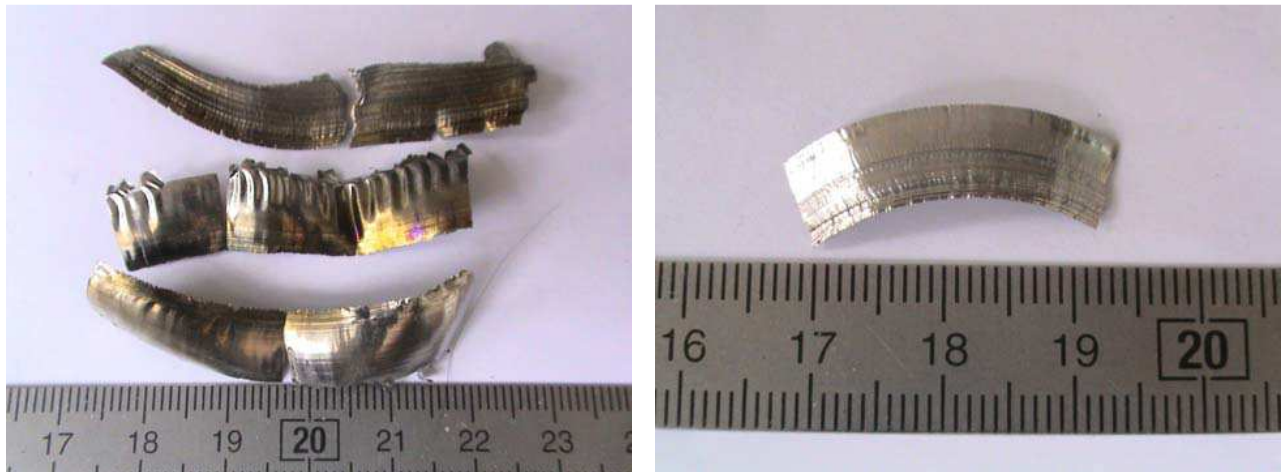
Aspect des copeaux d'usinage après la 1^{ère} passe (à gauche) et la 2^e passe (à droite)

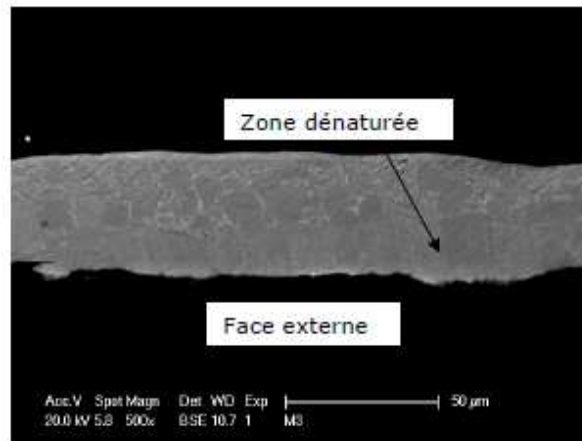
Des échantillons ont été analysés par EDS X. On a pu mettre en évidence la présence d'oxygène sur la surface externe des copeaux. Cependant, cette couche d'oxyde semble seulement superficielle, puisqu'elle n'est pas observée en coupe transverse. On observe par contre sur certains échantillons une zone dénaturée, appauvrie en Al et V.

Structure sur coupe transverse d'un copeau 1^{ère} passe.

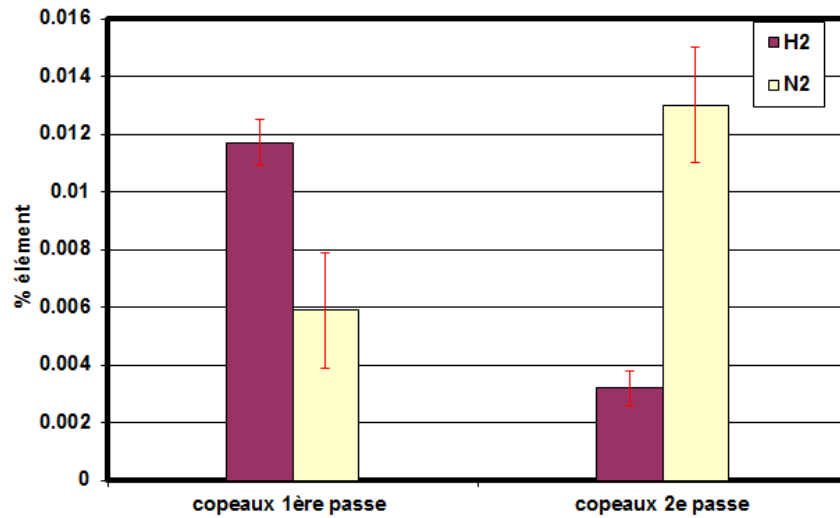
Les copeaux 1^{ère} passe présentent des teneurs en hydrogène (+265%) et oxygène (+75%) plus importante que les copeaux 2^e passe. Ceci peut en partie s'expliquer par la présence d'une couche d'oxydes plus importante en surface des copeaux 1^{ère} passe.

Par contre, leur teneur en azote est moins élevée (-55%) que celle des copeaux 2^e passe, ce qui semble plus difficile à expliquer par les observations au microscope.

Teneurs en H et N pour les 2 types d'échantillons

Ainsi on peut conclure de ces analyses sur la préparation des tournures que les copeaux 1^{ère} passe seront plus difficiles à recycler du fait de leur teneur importante en oxygène. Il sera indispensable de la compenser par un

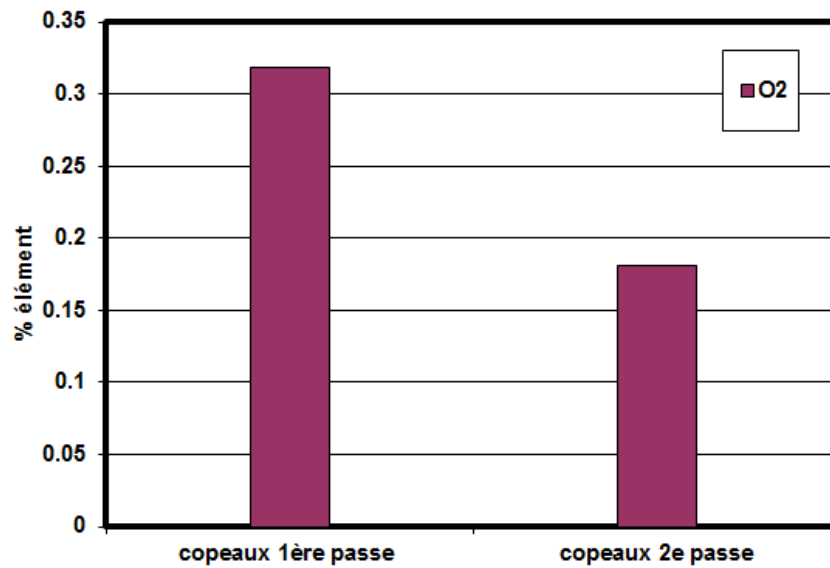
Teneurs en oxygène pour les 2 types d'échantillons

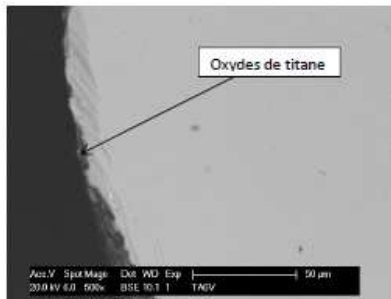
- Les soudures observées pour cette étude limitent la fusion du métal au niveau du contact entre les 2 tôles. Le temps de soudage court réduit la réaction du métal avec l'air. Ainsi aucun produit de réaction n'est observé au niveau de la soudure.
- Au niveau du contact avec les électrodes, le métal ne fond pas. Ainsi la surface des tôles n'est pas altérée. On observe la présence ponctuelle d'oxydes de titane et quelques particules de cuivre arrachées aux électrodes en surface des tôles.

Surface du point de soudure

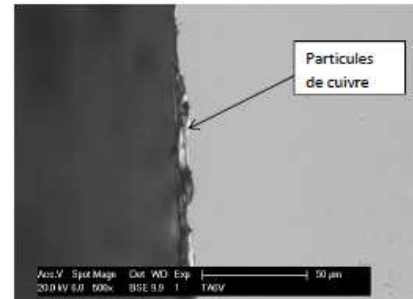
Surface du point de soudure

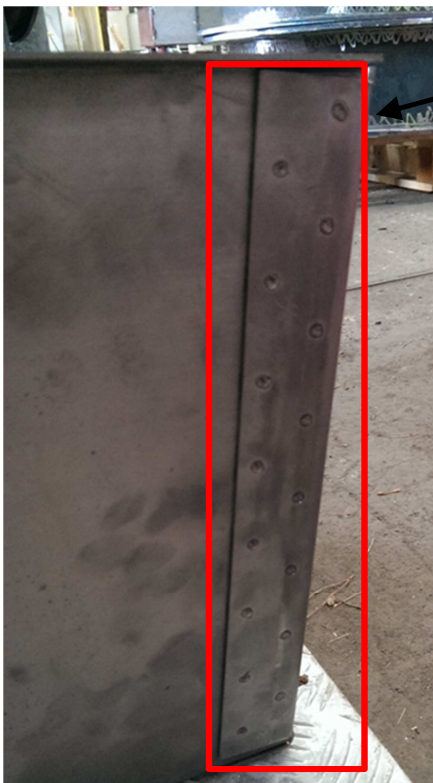
Soudures par point

La soudure ne semble pas provoquer de nitruration ou d'oxydation du métal.
