RAPPORT D'ETUDE

Référence : DRD.OL.13.042

2A017 – aval UKAD

Repère de classement :
TA6V – traitement thermique

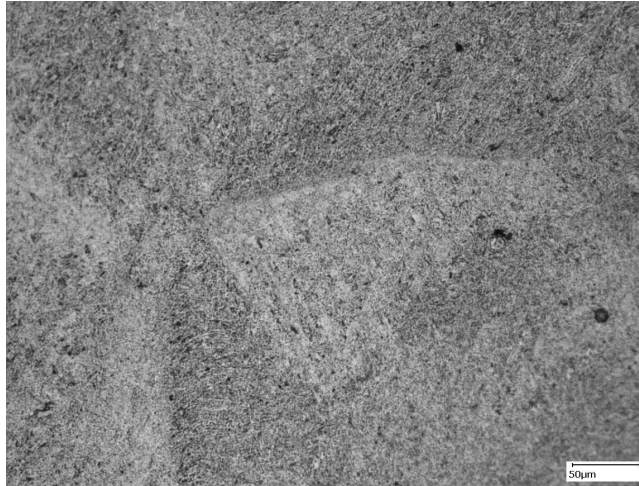
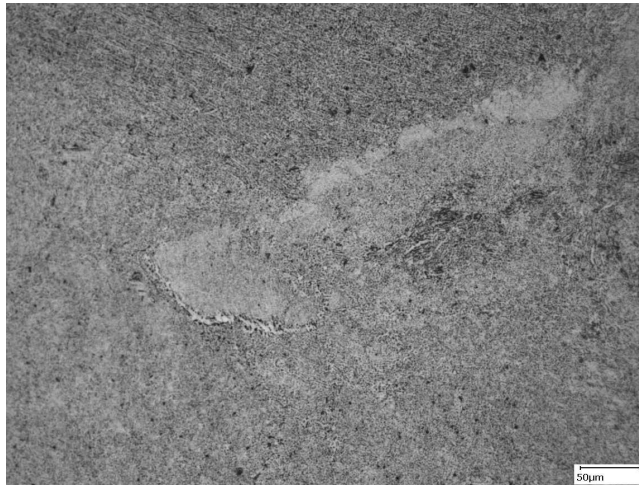
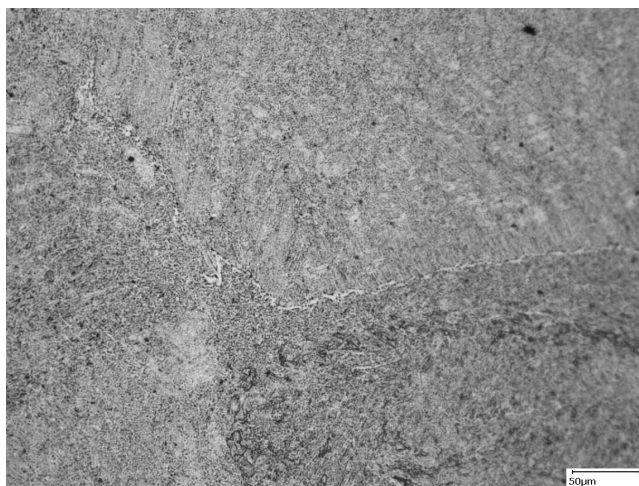
Annexe 1a: aspect moyen des microstructures en sens **travers**, grossissement x200

Les microstructures sont très fines, mais non globulaires, du fait du faible corroyage alpha/beta. Elles comportent également de nombreux liserés α . En sens travers, les structures se rapprochent des clichés A12 et A21 de la spécification ETTC2. Bien que non conformes, ces structures sont malgré tout homogène entre cœur et périphérie (même constat que les productions de fil couronne à Långshyttan).

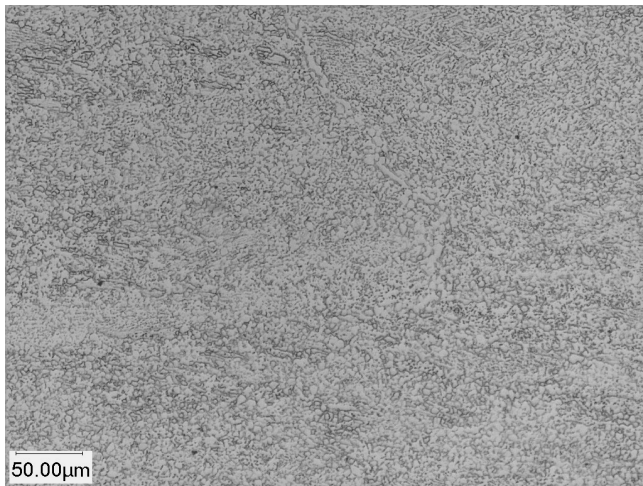
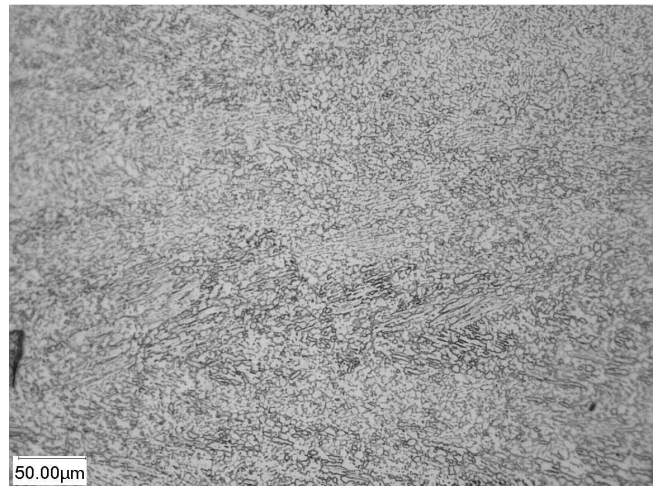
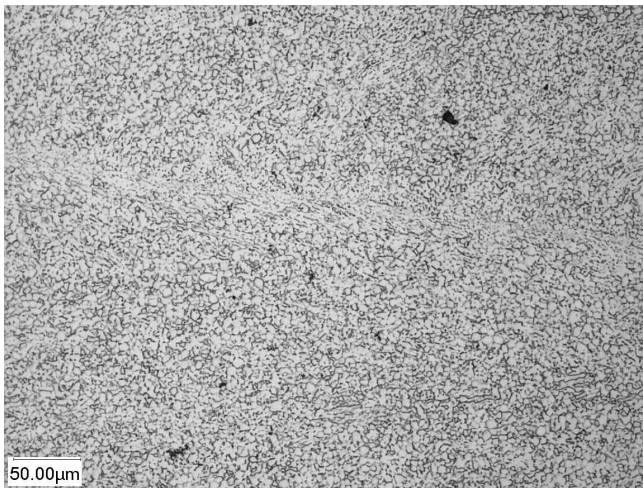
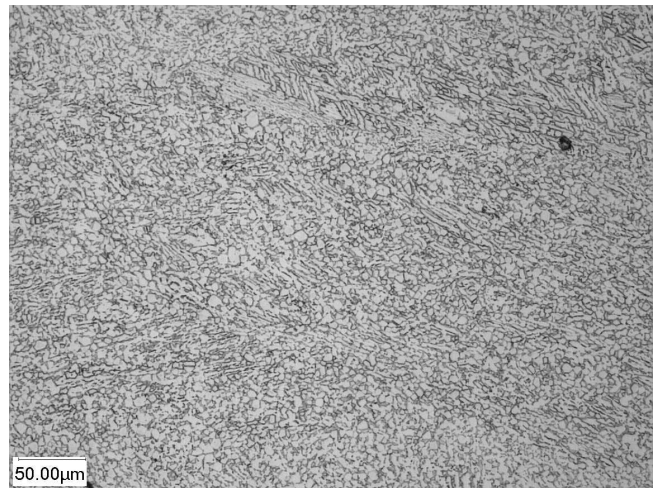
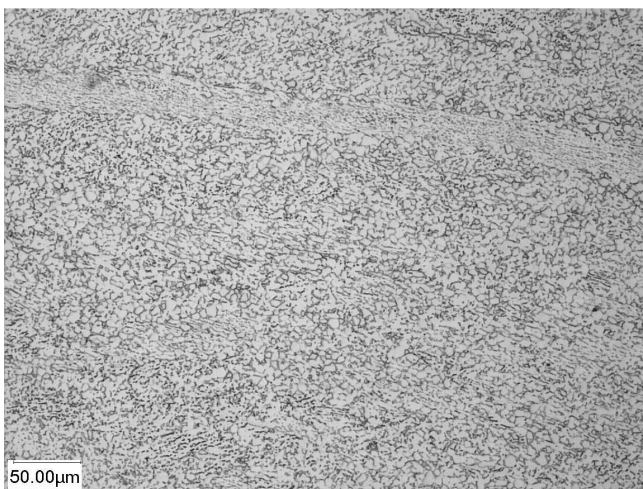
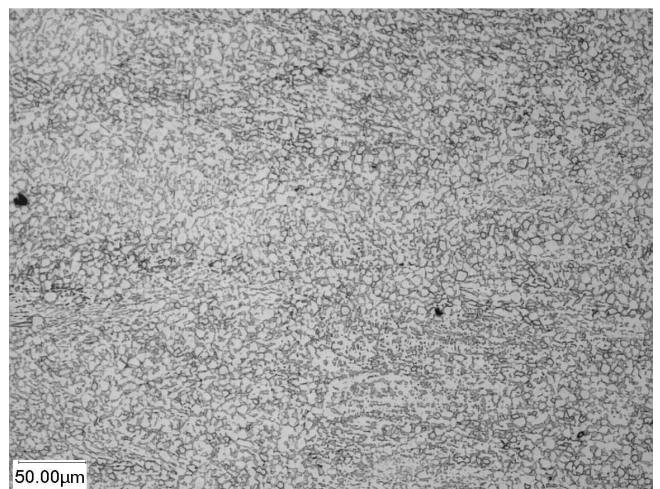
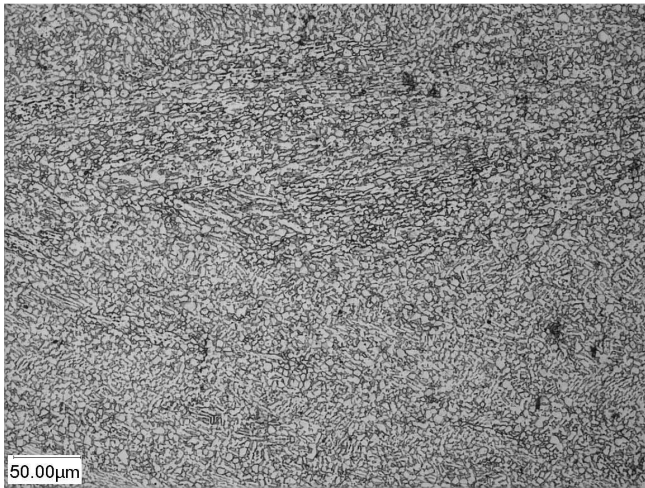
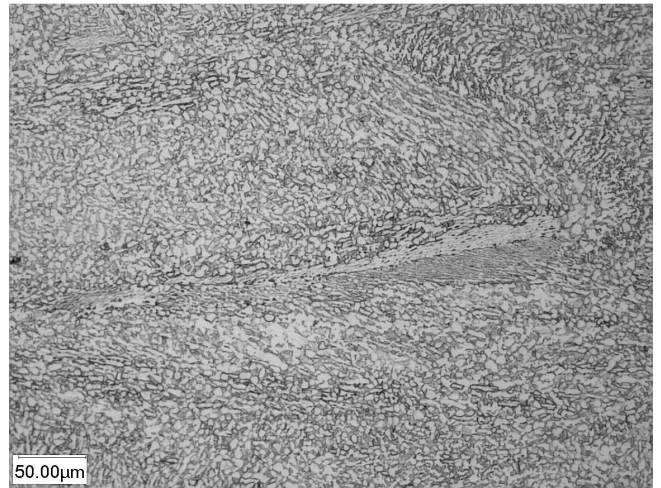
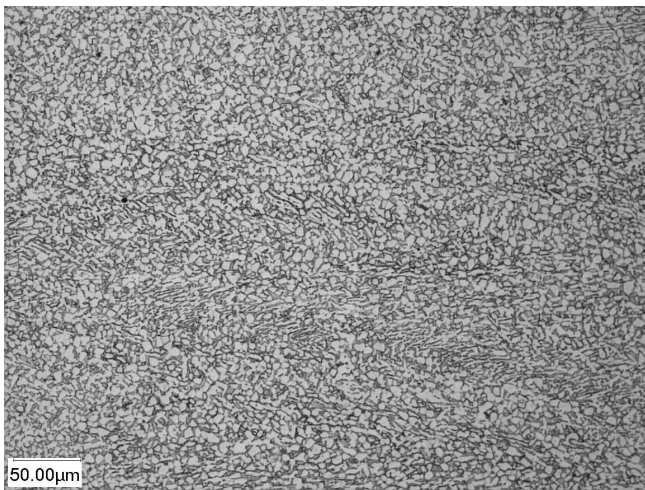
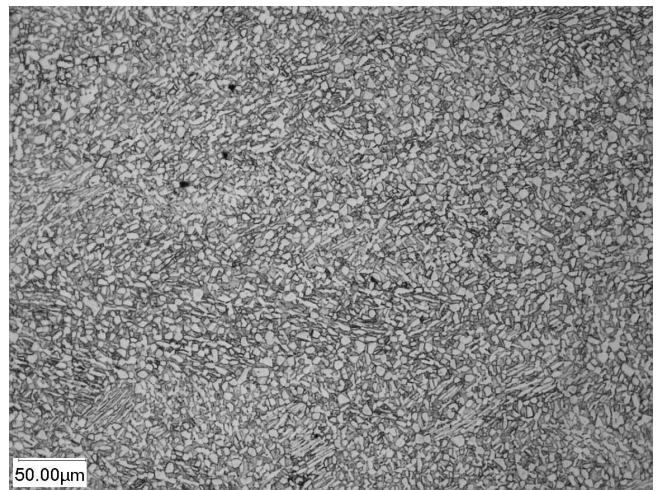
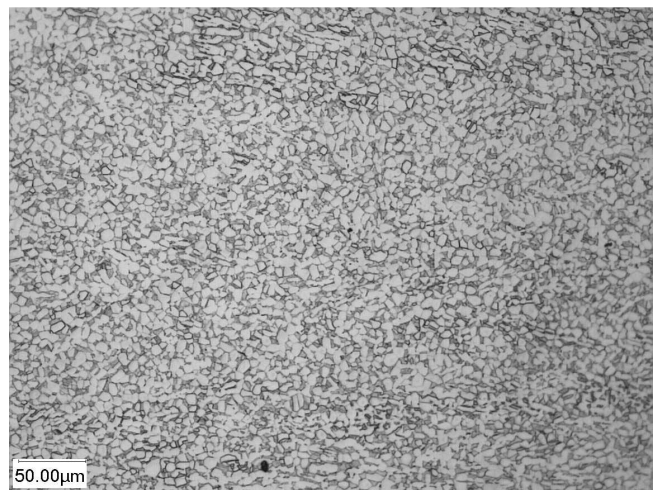
Annexe 2: aspect moyen des microstructures en sens **travers**, après traitements thermiques effectués au laboratoire. Grossissement x200

L'utilisation de ce type de traitement améliore très significativement la qualité des microstructures. Quelque soit le traitement utilisé, il reste à minima des zones partiellement globularisées (ex : cliché 900°C / 3h). La qualité des microstructures s'améliore avec le temps métallurgique et la température de traitement thermique. Un traitement 900°C ou 920°C / 3h permet d'obtenir des microstructures à la limite de la conformité (seule quelques bandes restent non globulaires).
