MICROGRAPHIES TRAVERS EN SURFACE
POUR COUCHE CONTAMINEE - ATTAQUE HNO₃-HF
TA6V

MICROGRAPHIES TRAVERS EN SURFACE
POUR COUCHE CONTAMINEE - ATTAQUE GLYCEROL
- LACTIQUE - HF
TA6V

MICROGRAPHIES TRAVERS EN SURFACE
POUR COUCHE CONTAMINEE - ATTAQUE
BIFLUORURE D'AMONIUM
TA6V

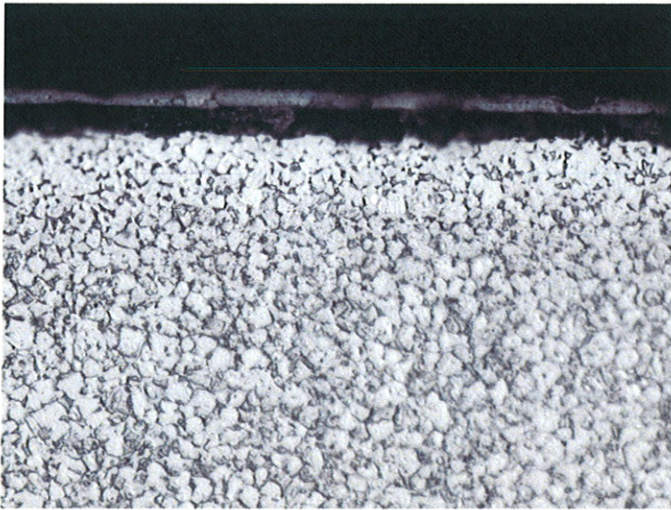
ECHANTILLON 1

X500

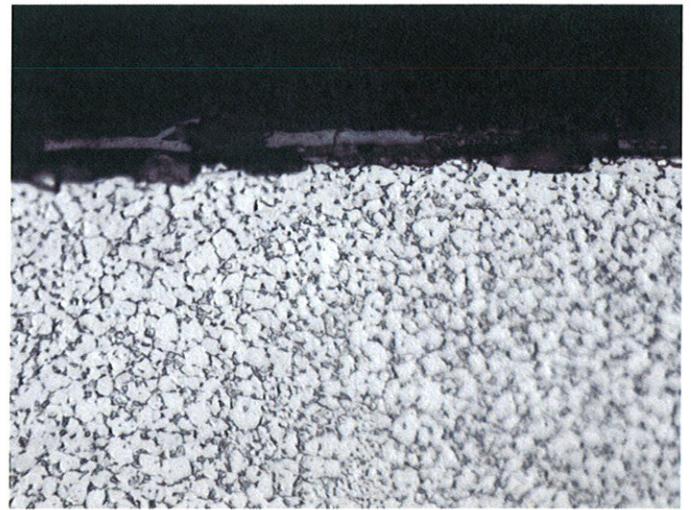
ECHANTILLON 2

X500

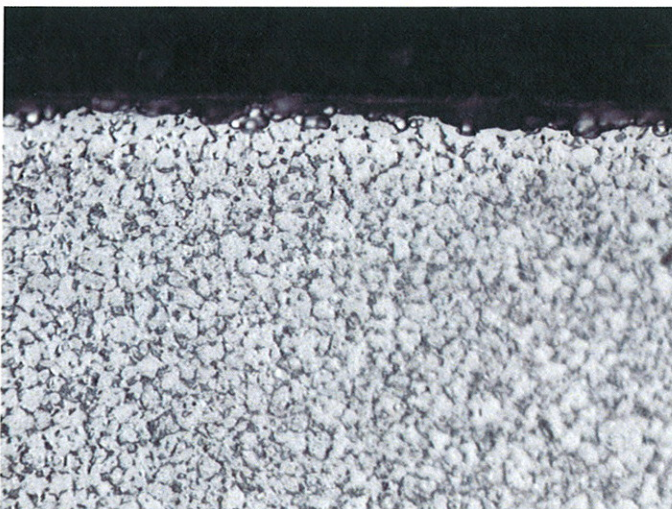
ECHANTILLON 3

X500

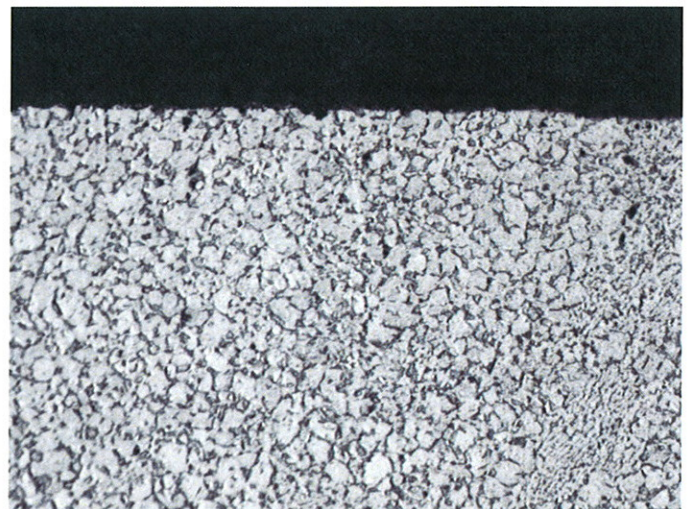
ECHANTILLON 4

X500

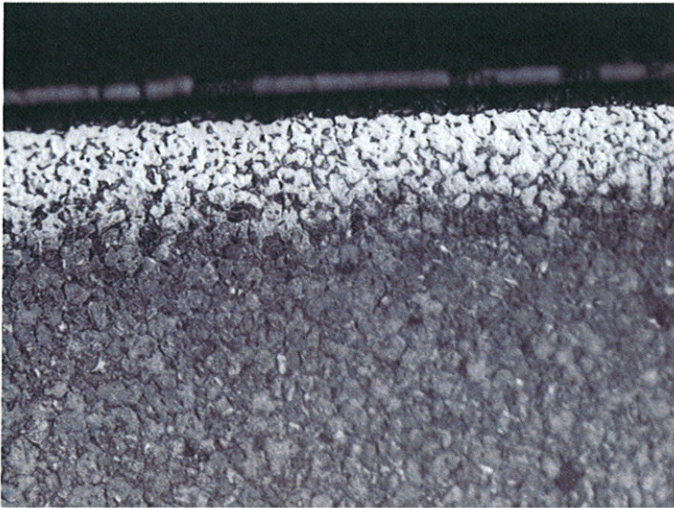
ECHANTILLON 1

X500

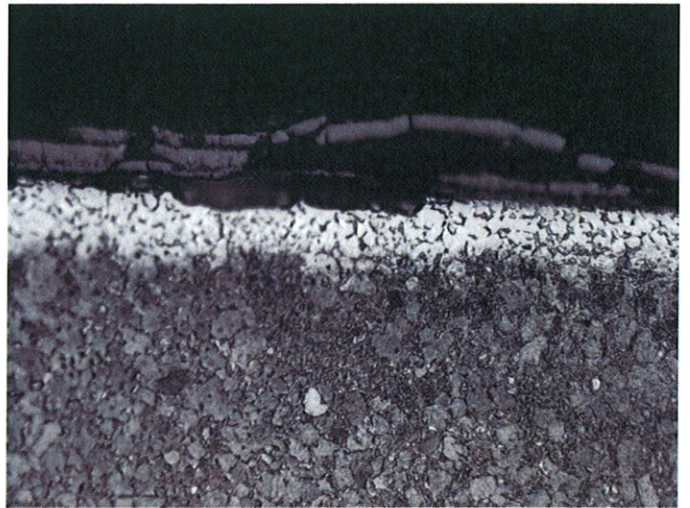
ECHANTILLON 2

X500

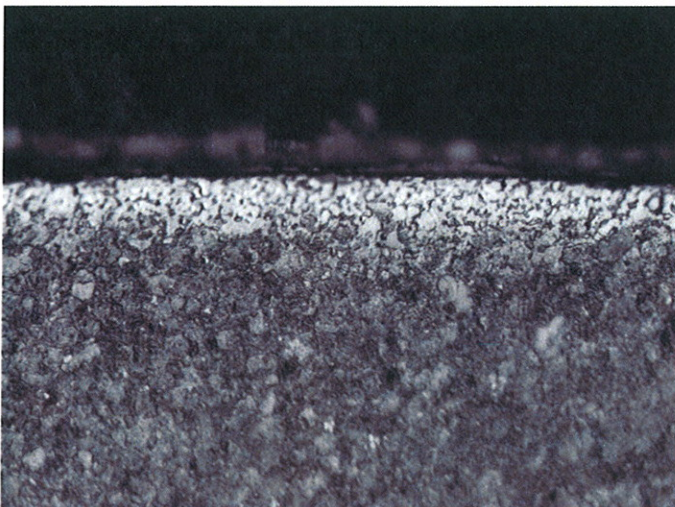
ECHANTILLON 3

X500

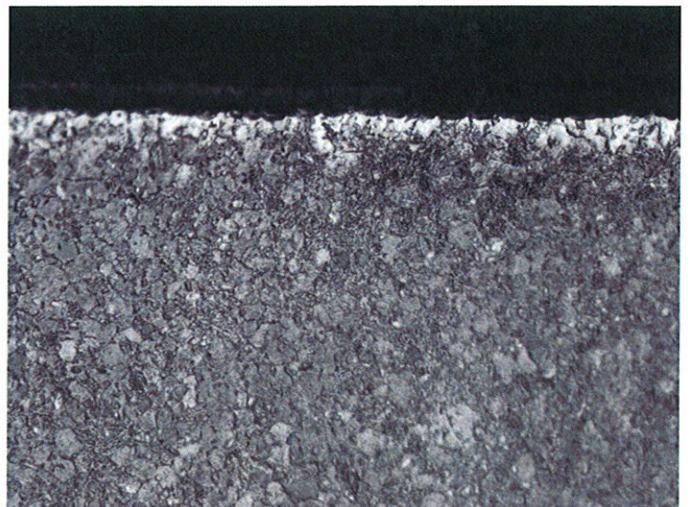
ECHANTILLON 4

X500

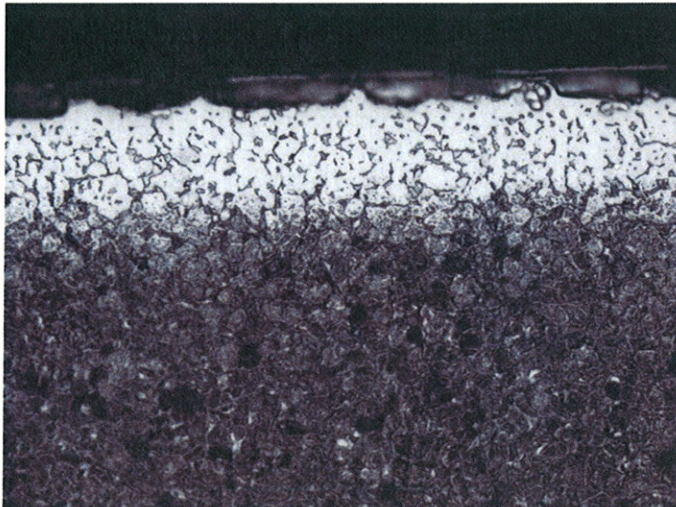
ECHANTILLON 1

X500

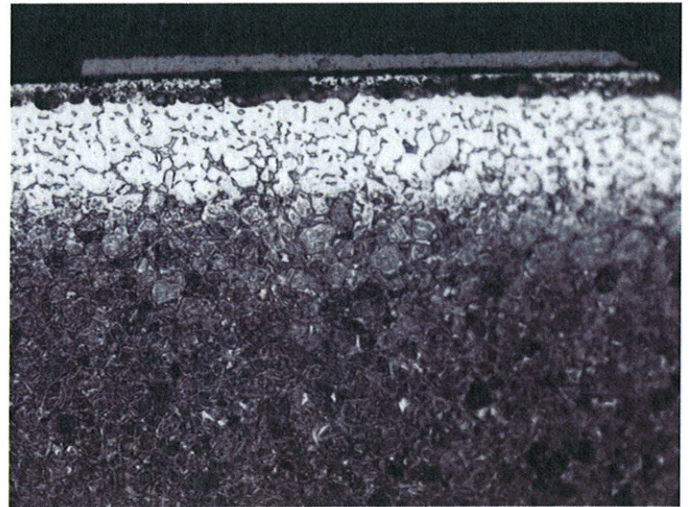
ECHANTILLON 2

X500

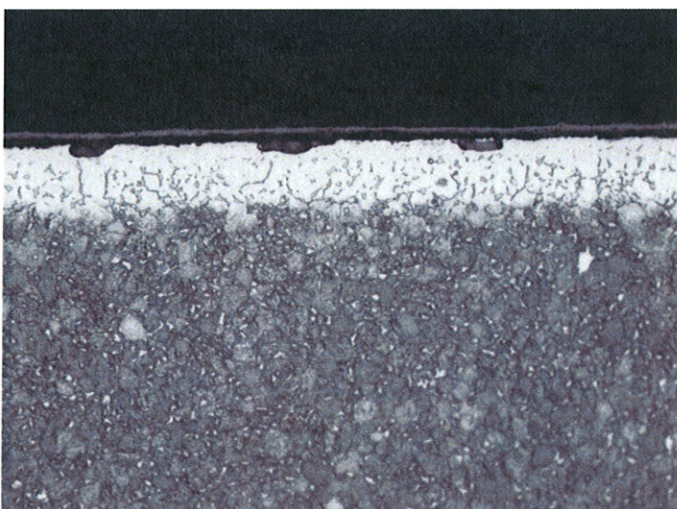
ECHANTILLON 3

X500

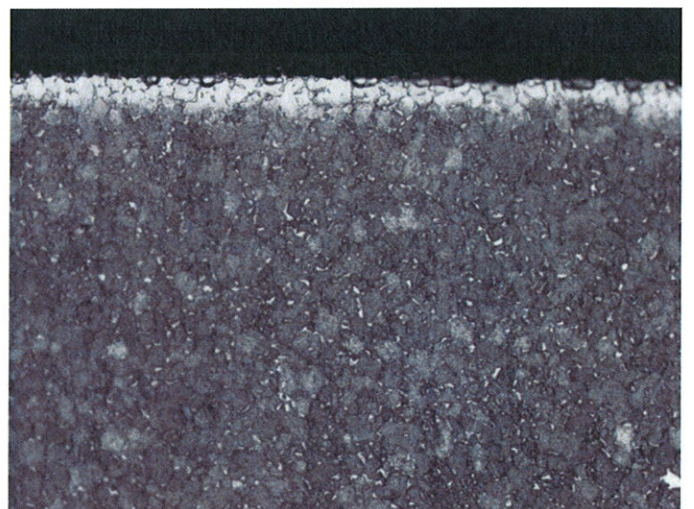
ECHANTILLON 4

X500
