Premier Lingot Ecoti

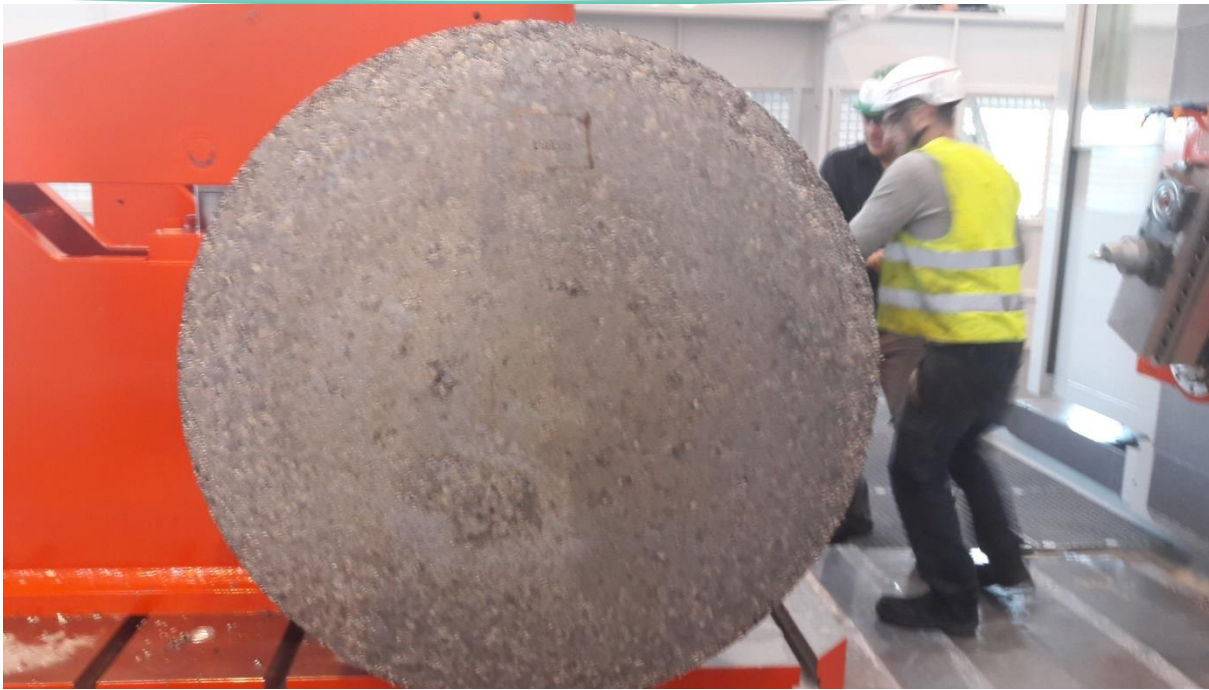
Aspect du Pied

Aspect Homogène, bien compacte
Ne nécessite pas d'usinage

Je préconise de lancer le lingot en fabrication en l'état.

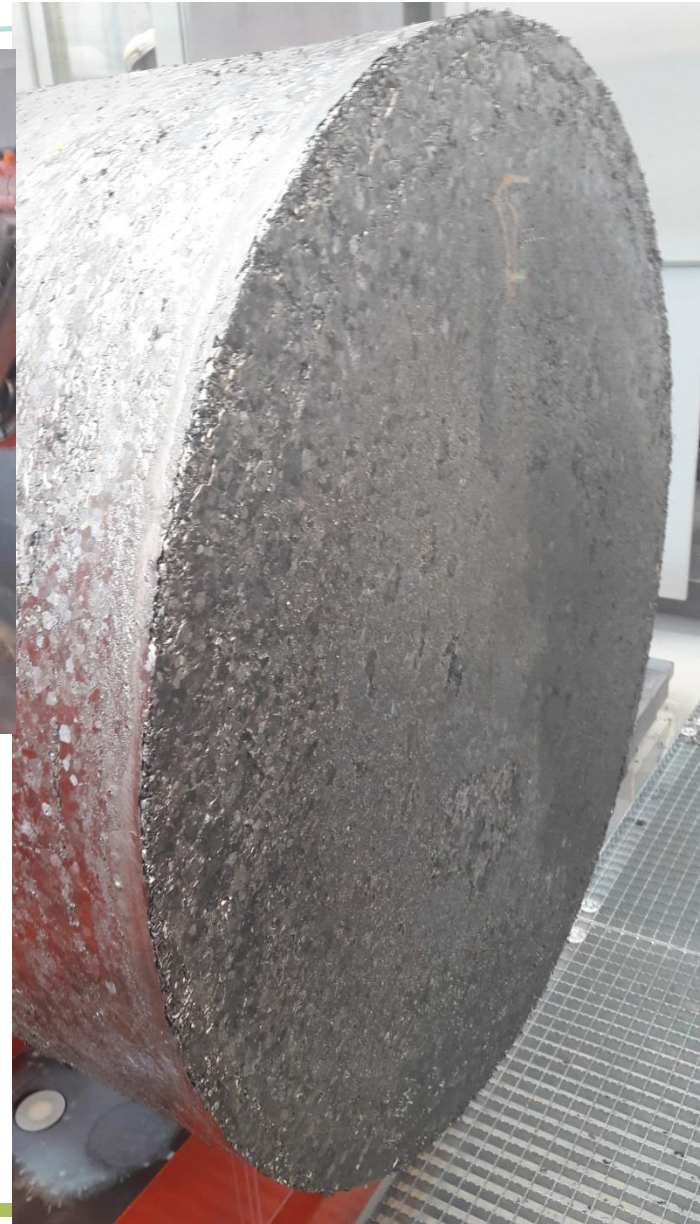
Aspect de la tête

Double peau d'environ 5 mm d'épaisseur

La double peau devrait tomber lors des premières opérations de forgeage, il sera important à ce moment là d'observer ce qu'elle cachait : peau lisse ou défauts type empilement d'assiettes. Ce phénomène de double peau existait à moindre échelle sur les lingots UKTMP, ce qui n'est plus le cas aujourd'hui (pas de double peau).

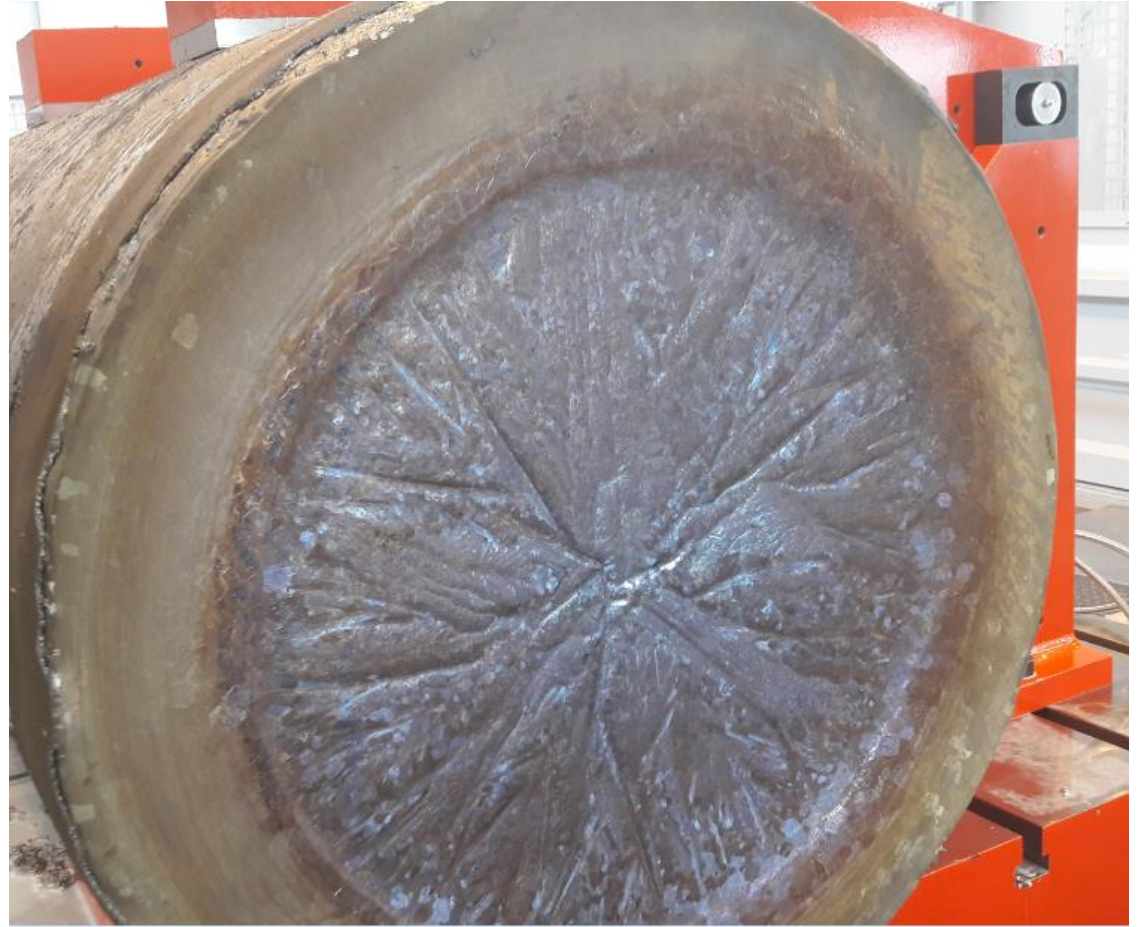
Face particulièrement « ridée »
On distingue très nettement la double peau qui est présente sur la quasi totalité du lingot

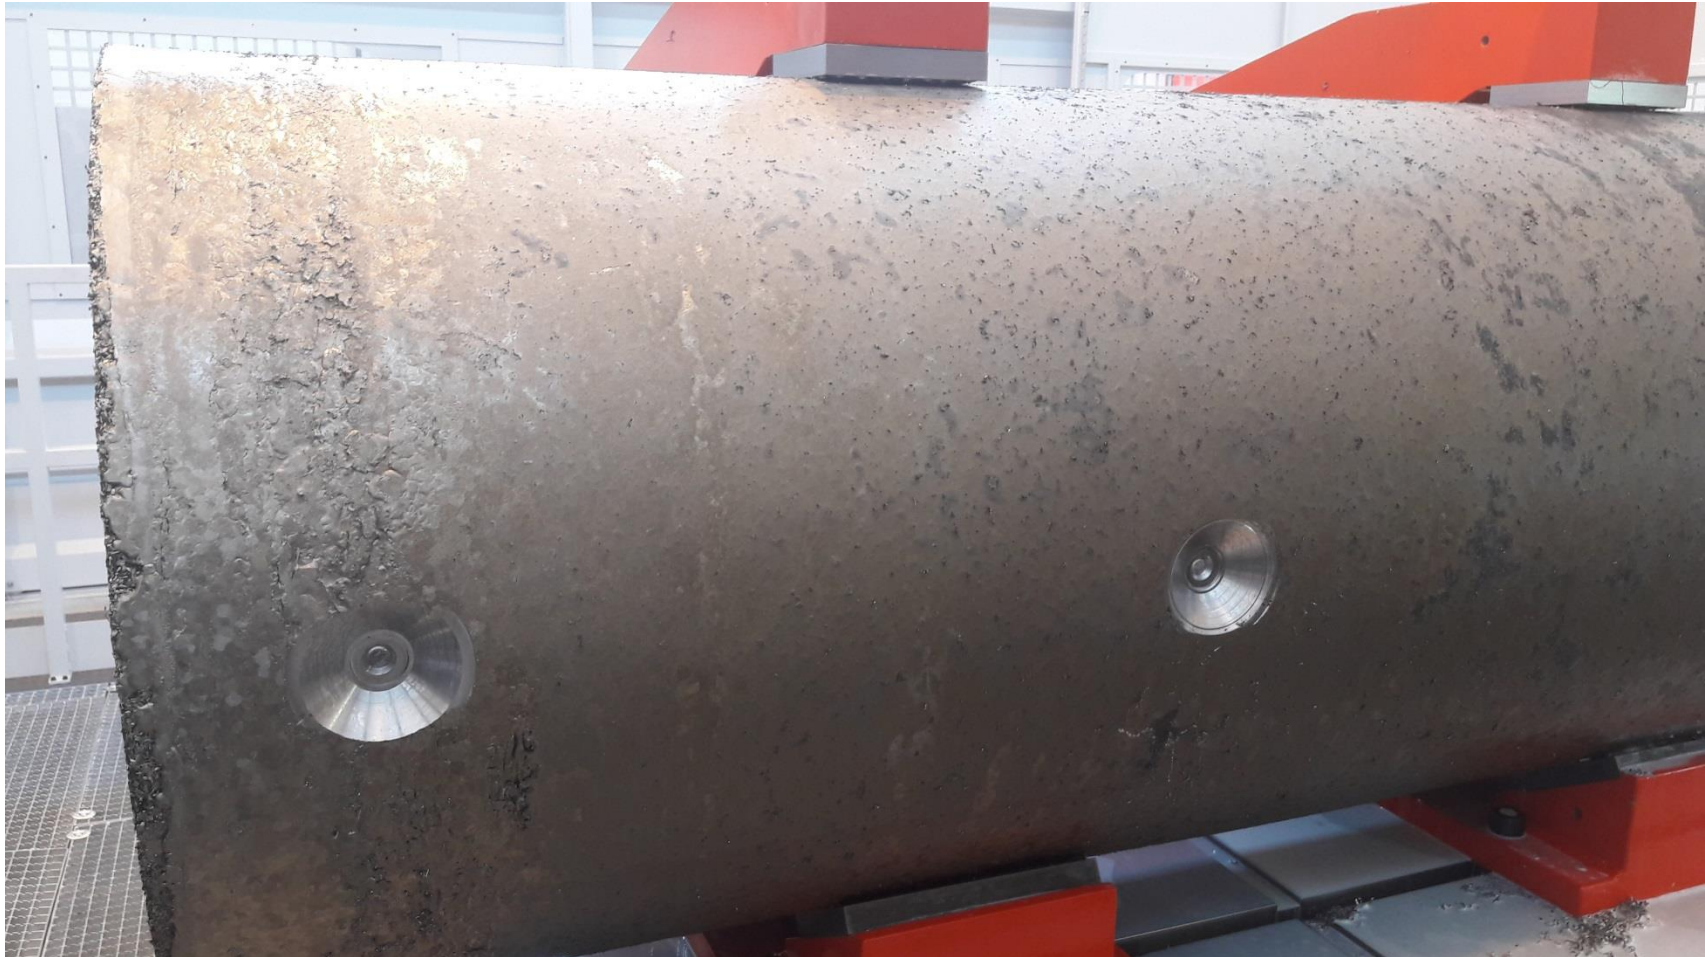
Présence d'une double peau sur la totalité du lingot, celle-ci est plutôt homogène et sans boursoufflure. Elle semble bien « collée ».

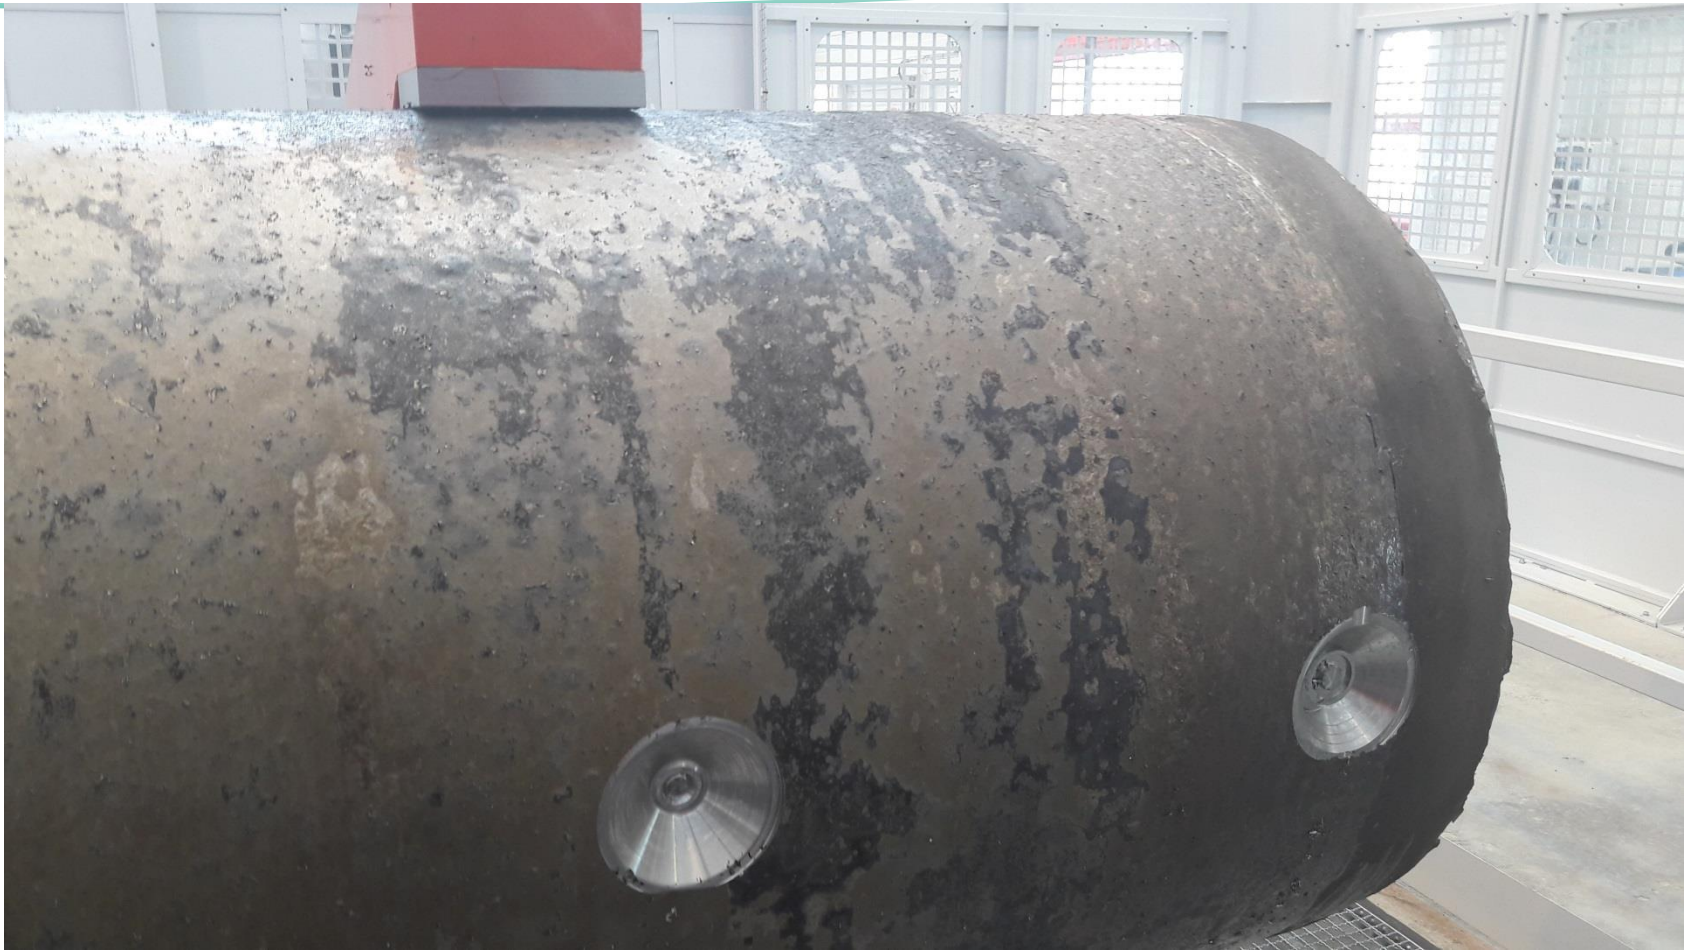
Aspect général

Le lingot présente un rétreint coté tête d'environ 10 mm par rapport au pied
