## PROGRAMME C 19

### MODIFICATION DE LA GAMME DE FABRICATION DU TA6V POUR REDUIRE LE BRUIT DE FOND ULTRA-SON SUR DISQUE

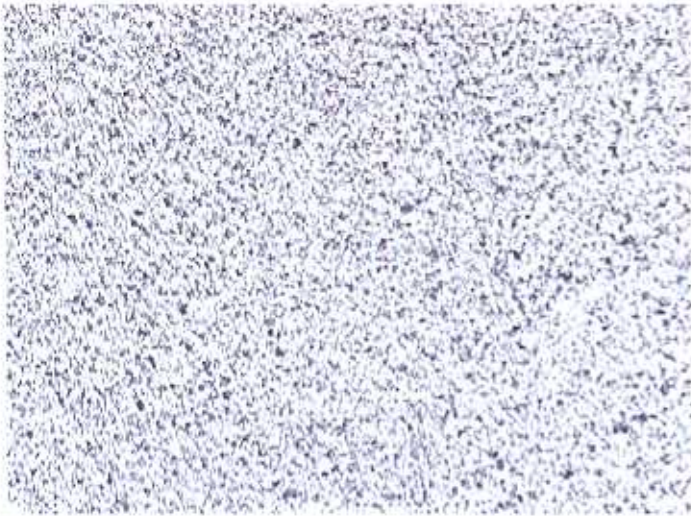
MICROSTRUCTURE DE Ø 260MM  
COULEE 405590B - TA6VPQEB - REPERE 81  
PLAGES MOYENNES

- la micrographie de la 81 montre un grain alpha équiaxe et régulier du bord au centre, il existe très peu de zones grossières.
- La micrographie de la 82 montre une structure peu déformée avec des joints de grains visibles en relation avec le faible corroyage alpha + beta.

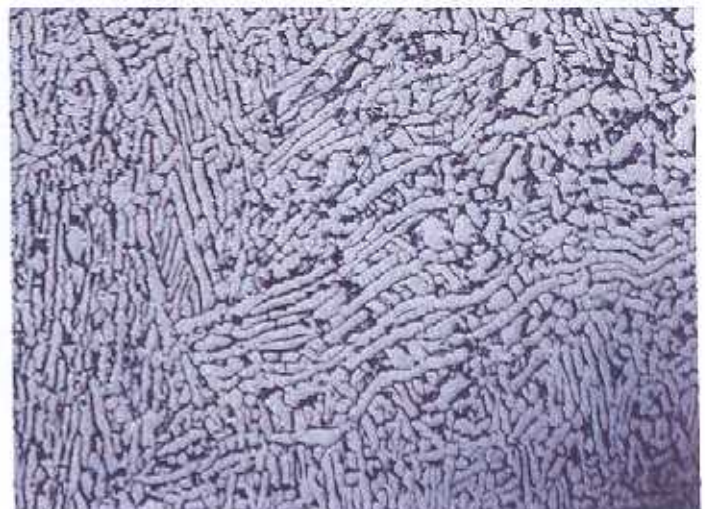
MICROSTRUCTURE DE Ø 260mm FORGE A 950°C

COULEE 405590B - TA6VPQEB - REPERE 82

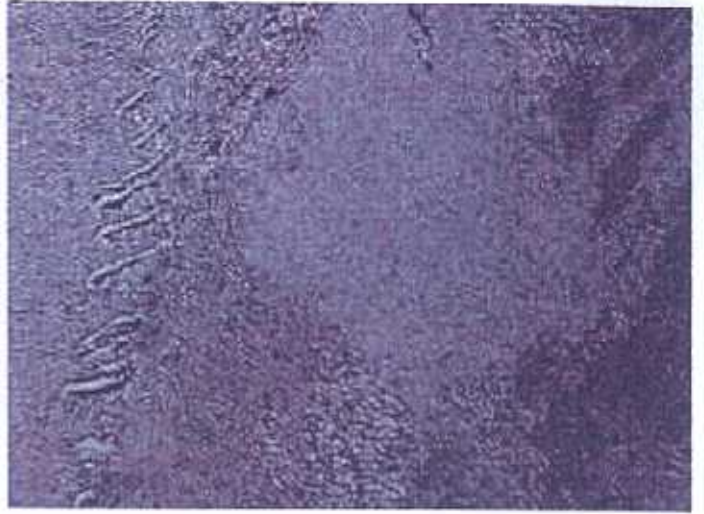
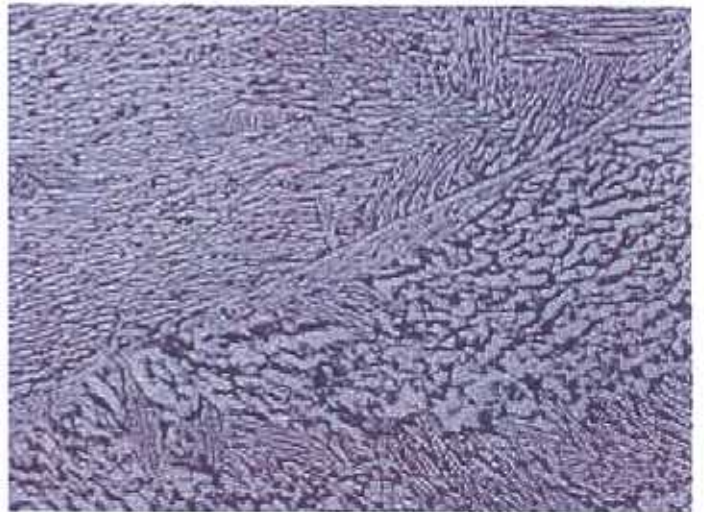
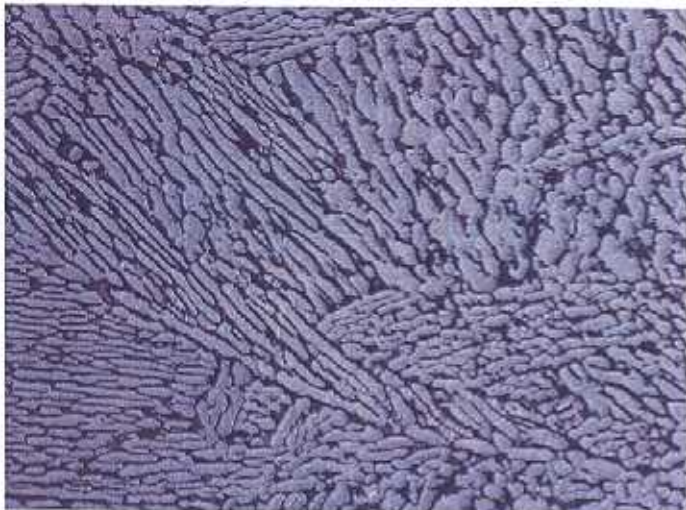
COULEE 405590B - TA6VPQEB - REP 82  
MICROSTRUCTURE PANCAKE APRES CORROYAGE DE 1.33  
SENS LONG ( LOPIN)

Des lopins quart de rond ont été prélevés sur la billette 82 et corroyés (dans l'axe) à 950° C avec différents facteurs de réduction.

Il faut une réduction d'un facteur 4 pour obtenir une microstructure assez équiaxe, toutefois moins parfaite que celle de la 81 car le corroyage des lopins a eu lieu en une seule fois.

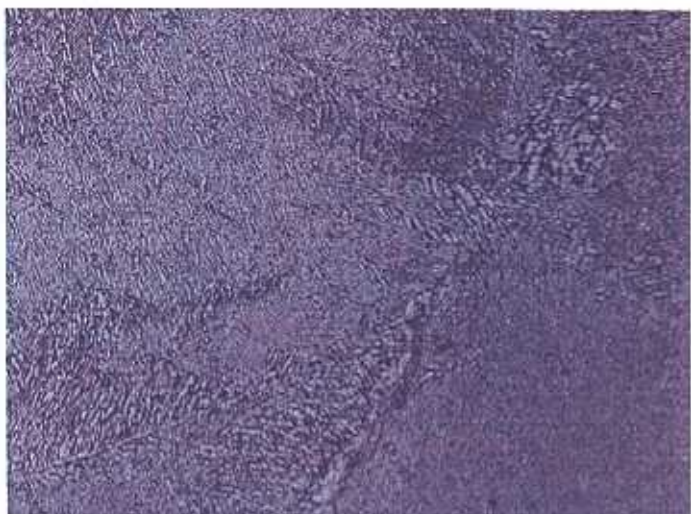
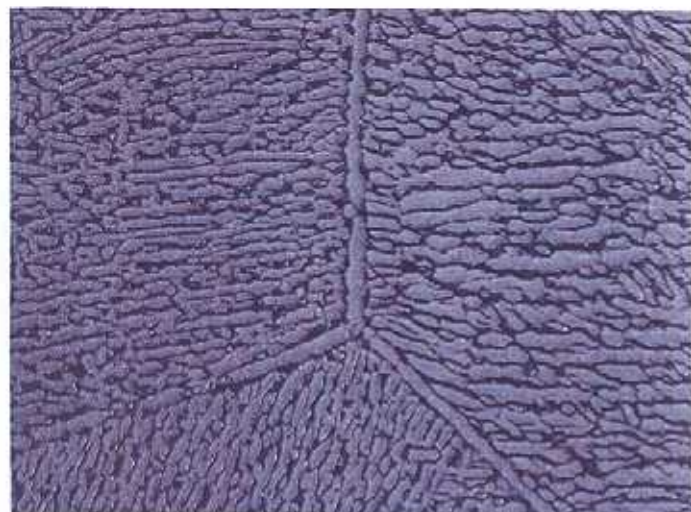
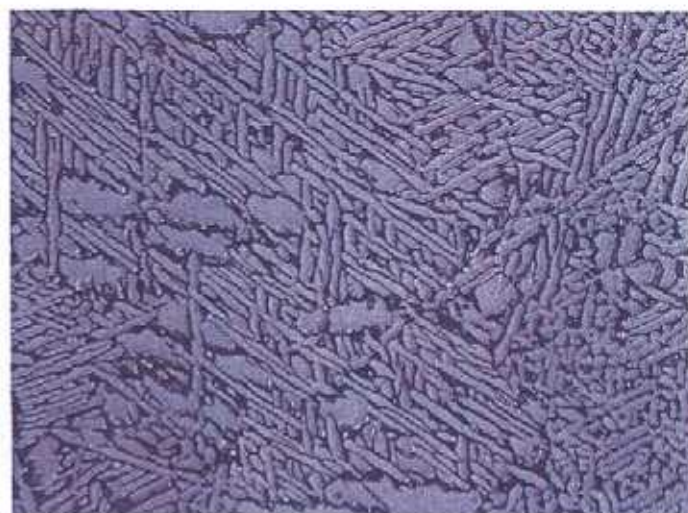
COULEE 405590B - TA6VPQEB - REP 82  
MICROSTRUCTURE PANCAKE APRES CORROYAGE DE 1.33  
SENS TRAVERS ( LOPIN)

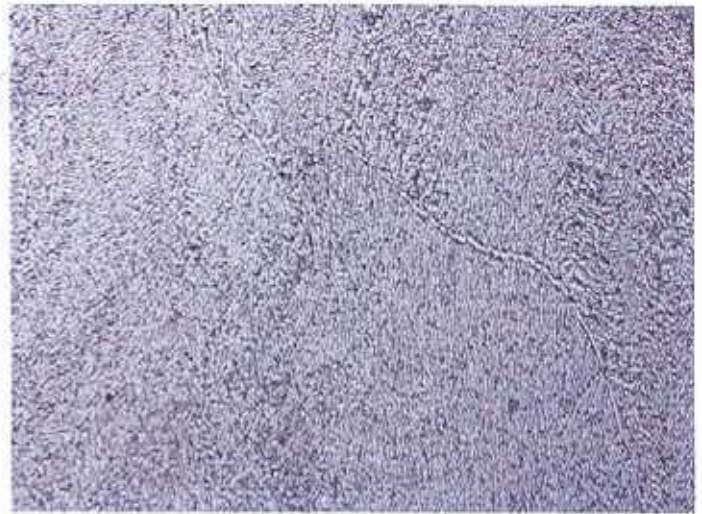
COULEE 405590B - TA6VPQEB - REP 82  
MICROSTRUCTURE PANCAKE APRES CORROYAGE DE 2  
SENS LONG ( LOPIN)

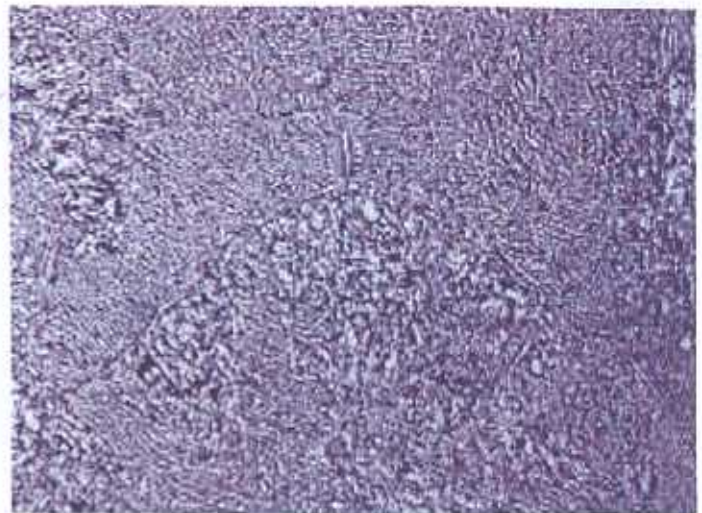
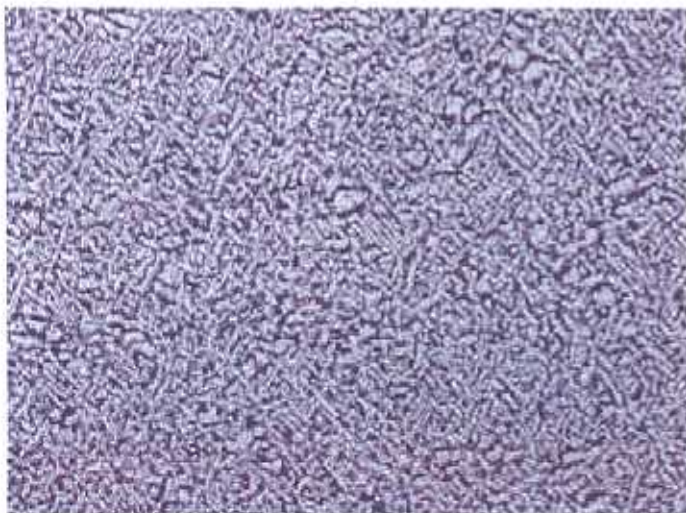
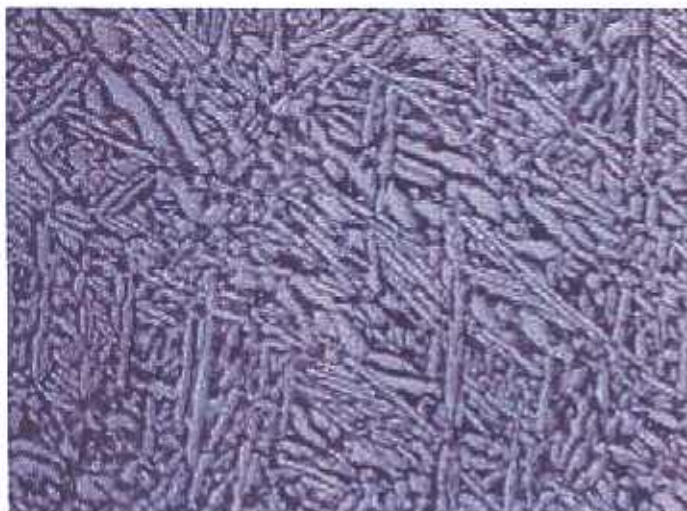
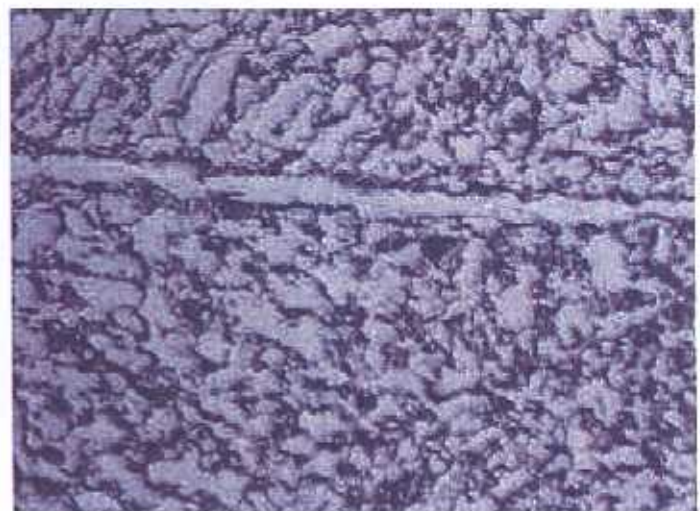
COULEE 405590B - TA6VPQEB - REP 82  
MICROSTRUCTURE PANCAKE APRES CORROYAGE DE 2  
SENS TRAVERS ( LOPIN)

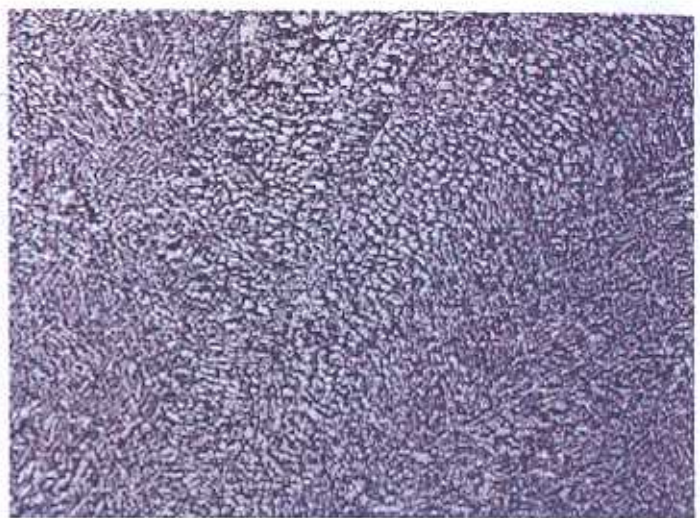
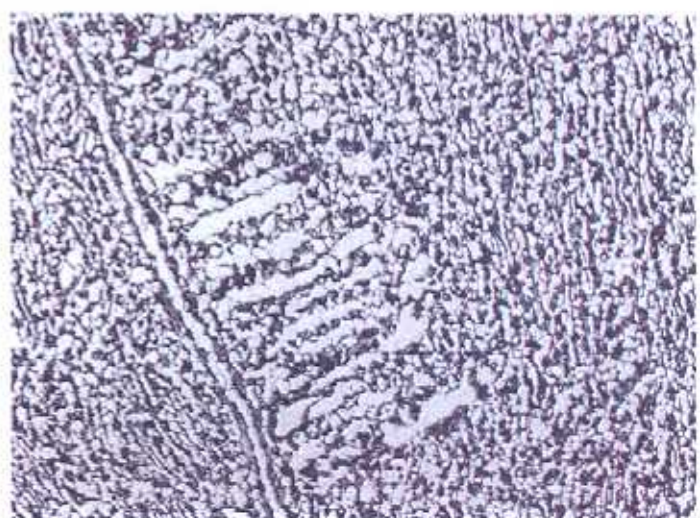
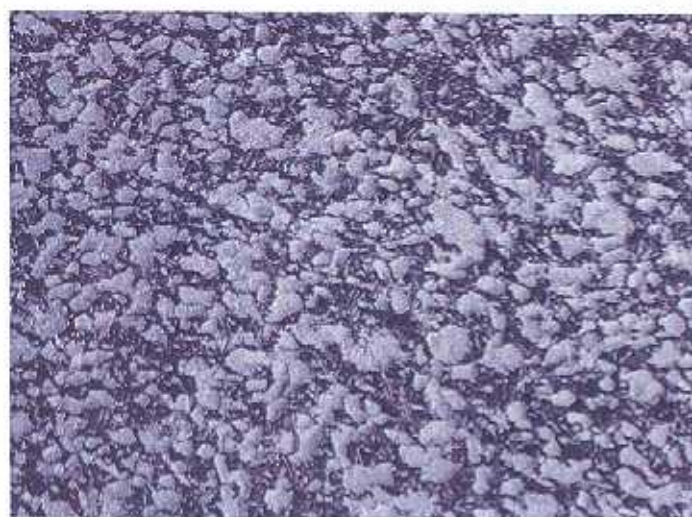
COULEE 405590B - TA6VPQEB - REP 82  
MICROSTRUCTURE PANCAKE APRES CORROYAGE DE 4  
SENS TRAVERS ( LOPIN)

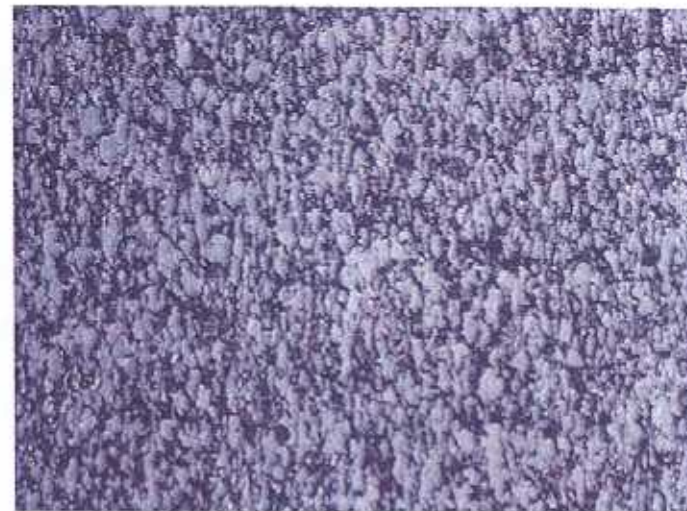
COULEE 405590B - TA6VPQEB - REP 82  
MICROSTRUCTURE PANCAKE APRES CORROYAGE DE 8  
SENS LONG ( LOPIN)

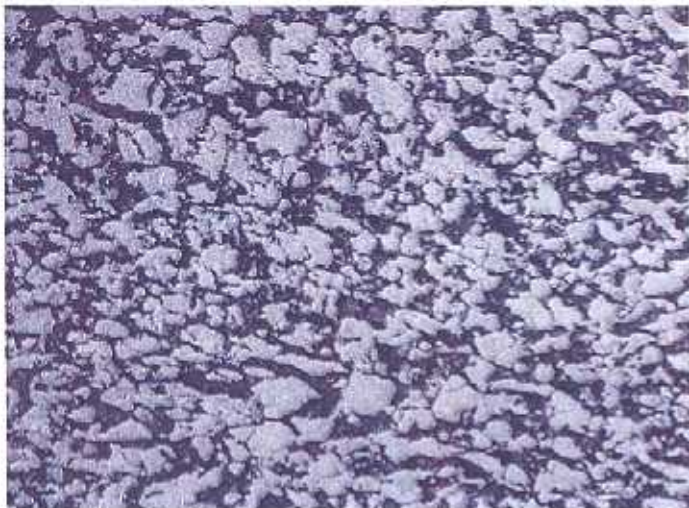
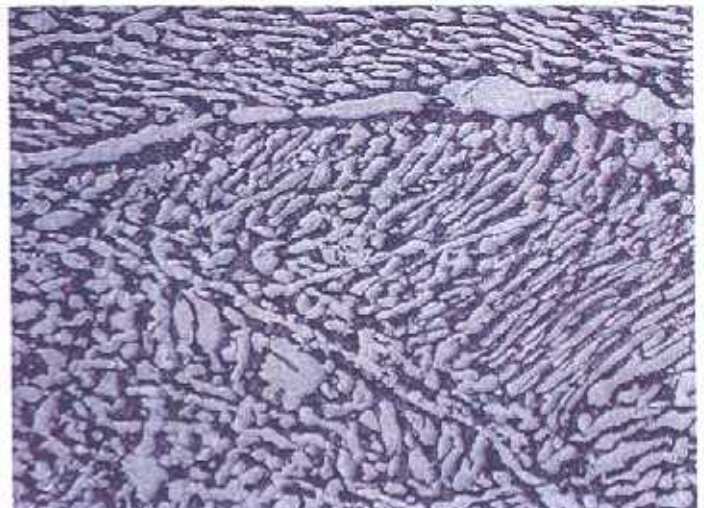
COULEE 405590B - TA6VPQEB - REP 82  
MICROSTRUCTURE PANCAKE APRES CORROYAGE DE 8  
SENS TRAVERS ( LOPIN)

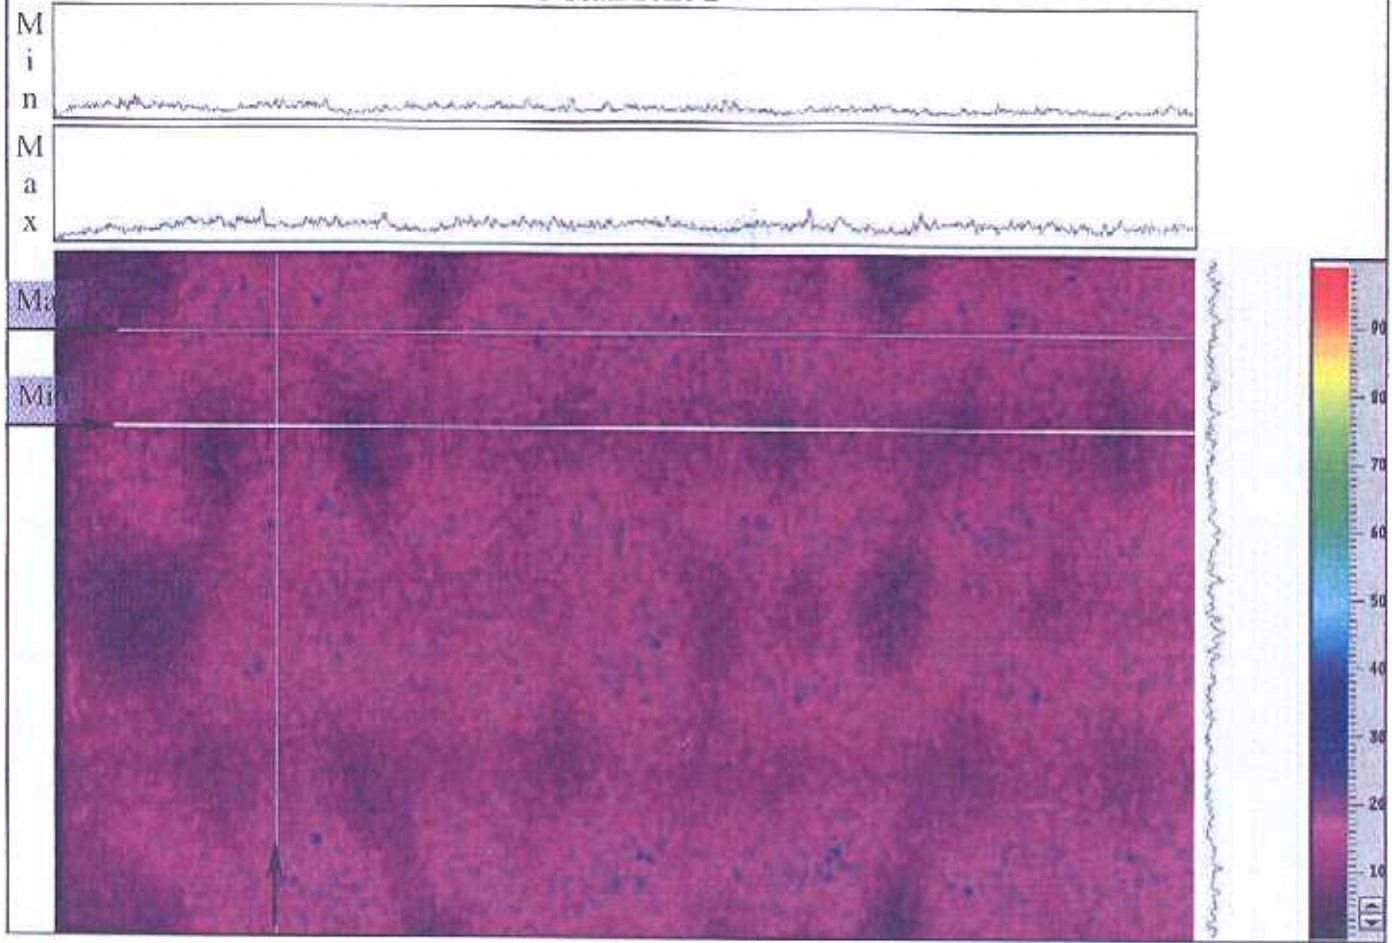
C-scan zone 2

- Les C scans montrent l'hérédité de forgeage carré de la billette 81, avec 4 zones nettement visibles, en particulier sur l'écho de fond. La billette 82 ne montre pas d'hérédité "carré", ce qui explique le niveau d'herbe plus faible.

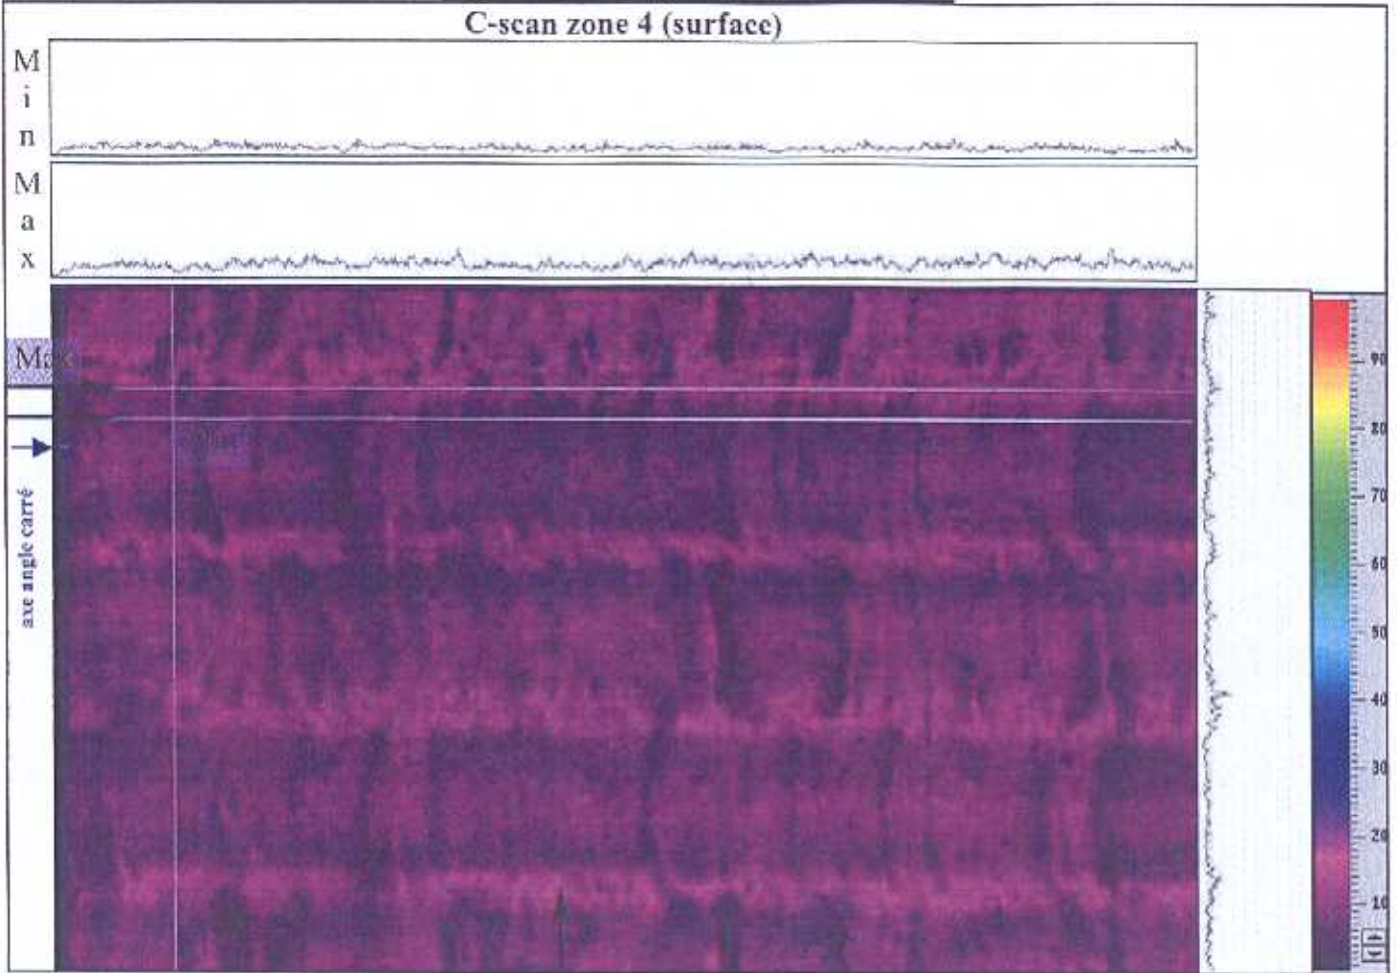
C-scan zone 4 (surface)

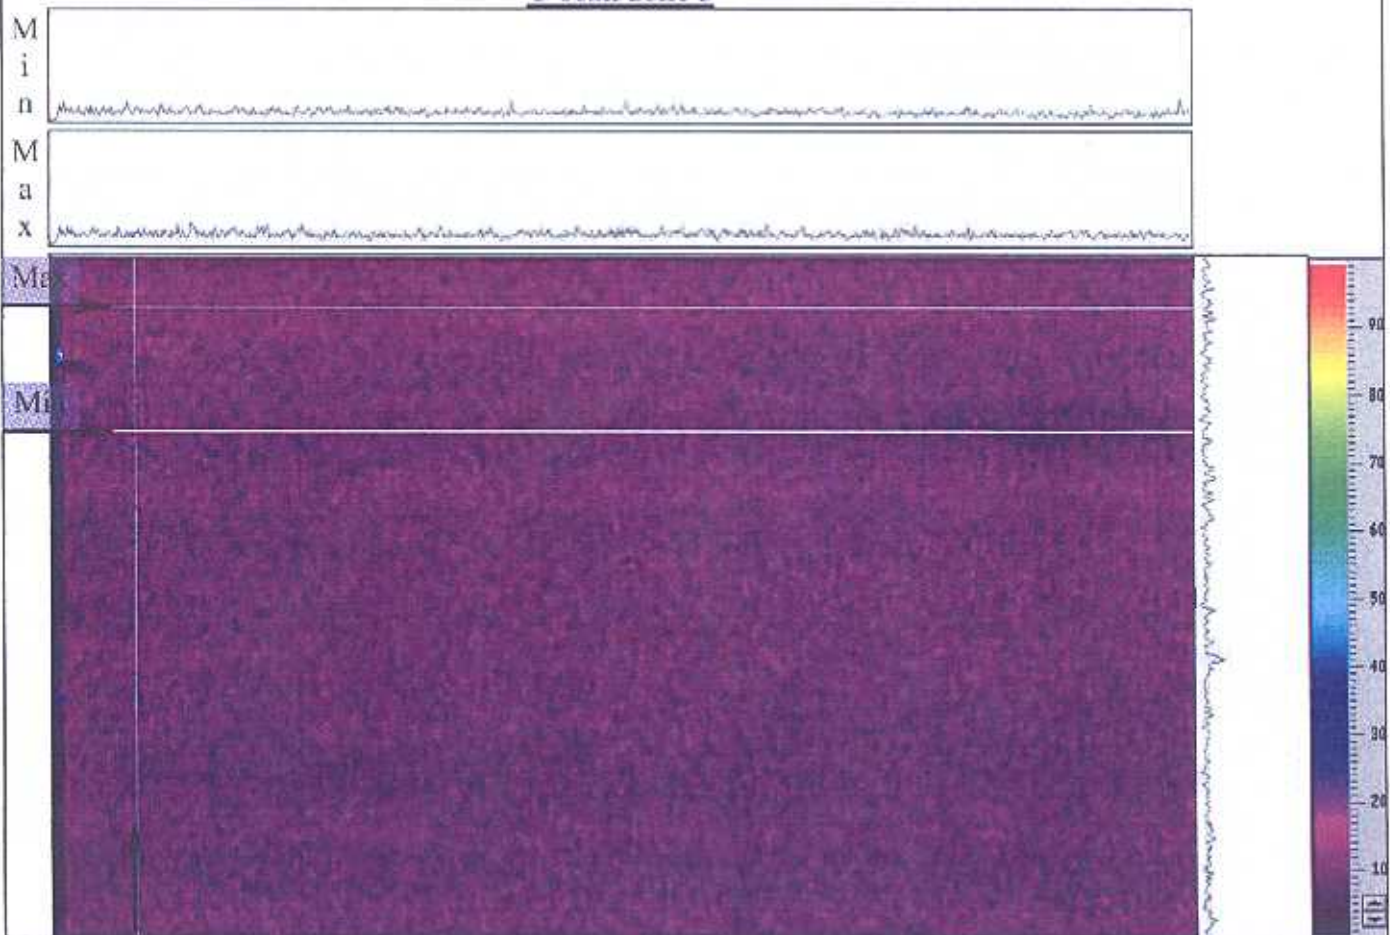
C-scan zone 3

- les enregistrements trace montrent une différence d'absorption (voir écho de fond) et d'herbe par zone :
  - o la structure de la 82 est plus absorbante
  - o l'herbe est plus faible sur les voies de la billette 82, ce qui est d'autant plus notable compte tenu du facteur d'atténuation utilisé.
