***TA6V ELI : Test de détection
des contraintes résiduelles***

TT- 26/11/2013 -

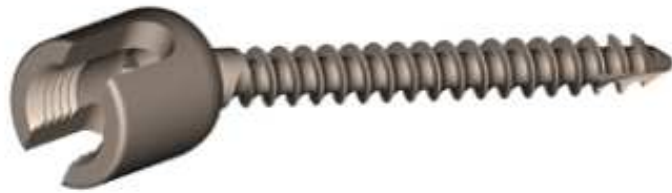
A process identique, écart de **0,3mm** sur le diam extérieur après usinage:

Lot conforme: 20120324: D=**13,80 mm**

Lot non conforme: 20100976: D=**13,50 mm**

D

Diamètre initial des barres: **14 mm**, origine Baoti

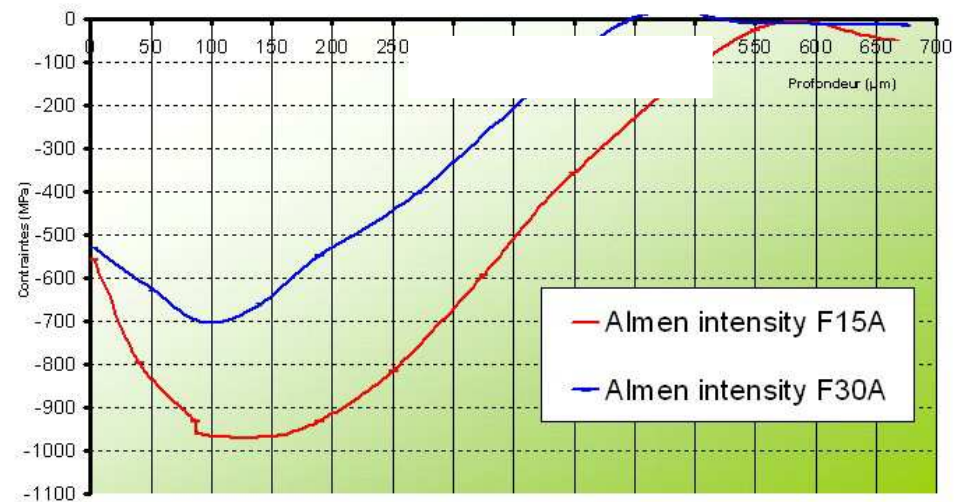
Profils de contraintes après grenailage

Exemple de profils de contraintes de compression

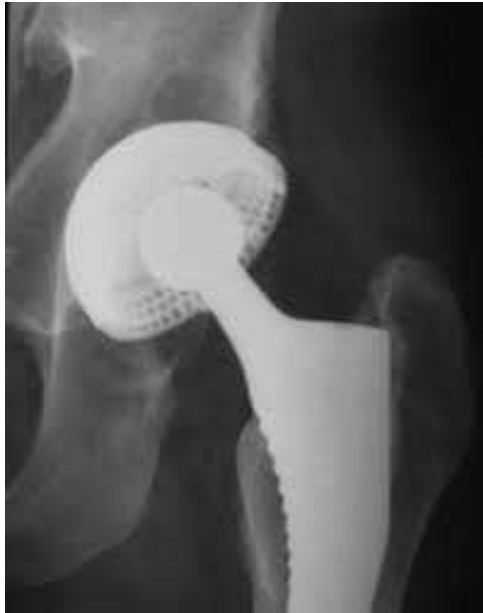
A process identique, écart de $\sim 0,01\text{mm}$ sur la concentricité du diam extérieur après usinage:

Valeurs typiques de la concentricité sur cupules de 2 mm de paroi:

Lot conforme: $\sim \pm 0,005\text{ mm}^*$

Lot non conforme: $\sim \pm 0,015\text{ mm}^*$

Diamètre initial typique des barres: 55/60 mm
(*données client)

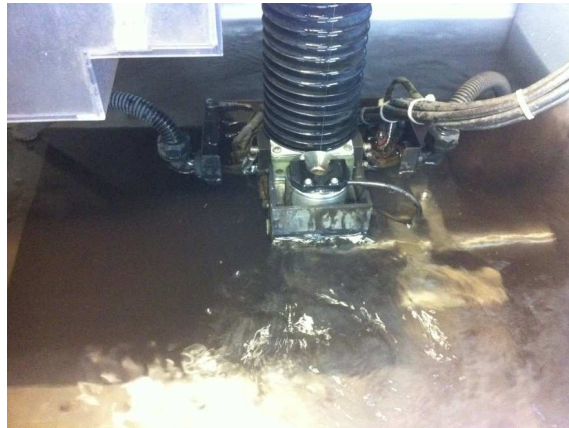
Test de découpe par électro érosion:

L'essai en lui-même n'introduit pas de contraintes mécaniques

Liste du matériel utilisé :

- Machine de découpe par électroérosion à fil Fanuc robocut alpha oib
- Fil laiton r_èf HBZ-U(N)25 (Ø0.25mm)

Vitesse de coupe : $V_c = 1.40$ mm/min

1- Longueur du lopin: selon le diam (~100mm pour un diam 20 et 200 pour un diam 55) – Ne pas générer de chocs ou contraintes lors du serrage du lopin

2- Mesurer le diamètre extérieur avant et après coupe

3- Faire une coupe en sens long, au milieu de l'échantillon et surtout en un seul passage sur une longueur mini correspondant au double du diamètre de la barre (soit 40mm pour un diam 20) – Cependant, si la coupe se referme complètement avant la fin de l'opération, inutile de poursuivre l'essai.

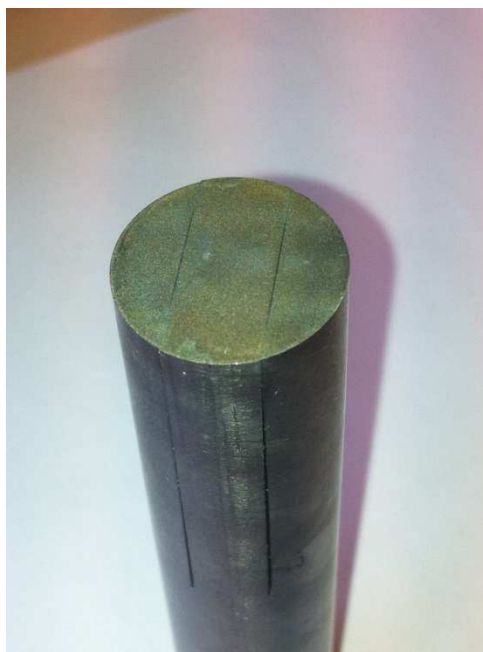
Contraintes résiduelles détectées
à réception après coupe par
électro érosion

Les deux méthodes détectent bien la présence de contraintes de compression qui atteignent 300 MPa

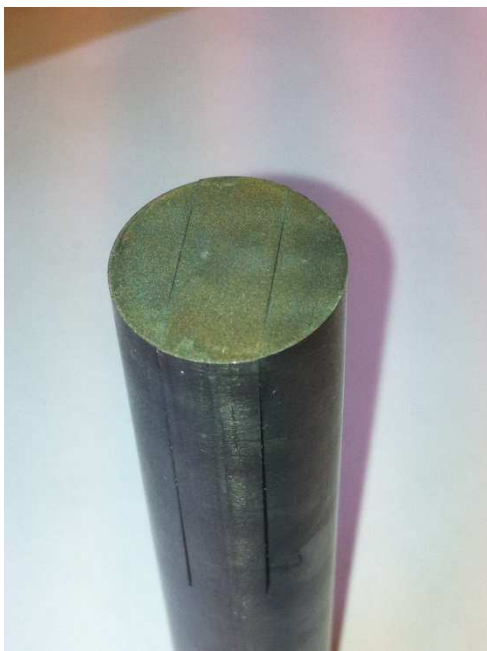
Contraintes résiduelles détectées
à réception
